石綿含有建材有無に関する事前調査等結果報告書

業務名： 広瀬第三・第六・第七・第二十団地石綿含有調査業務

広瀬第三団地 RA66棟

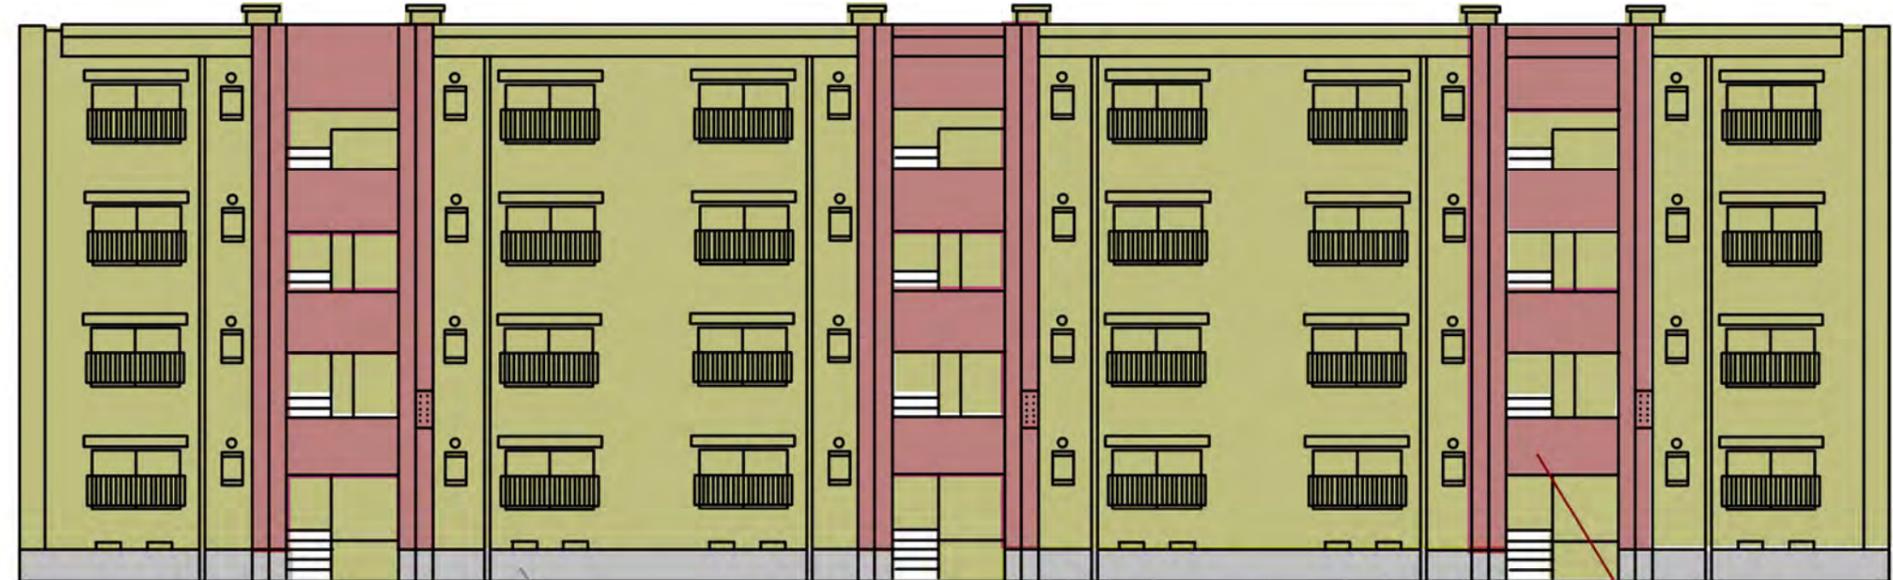
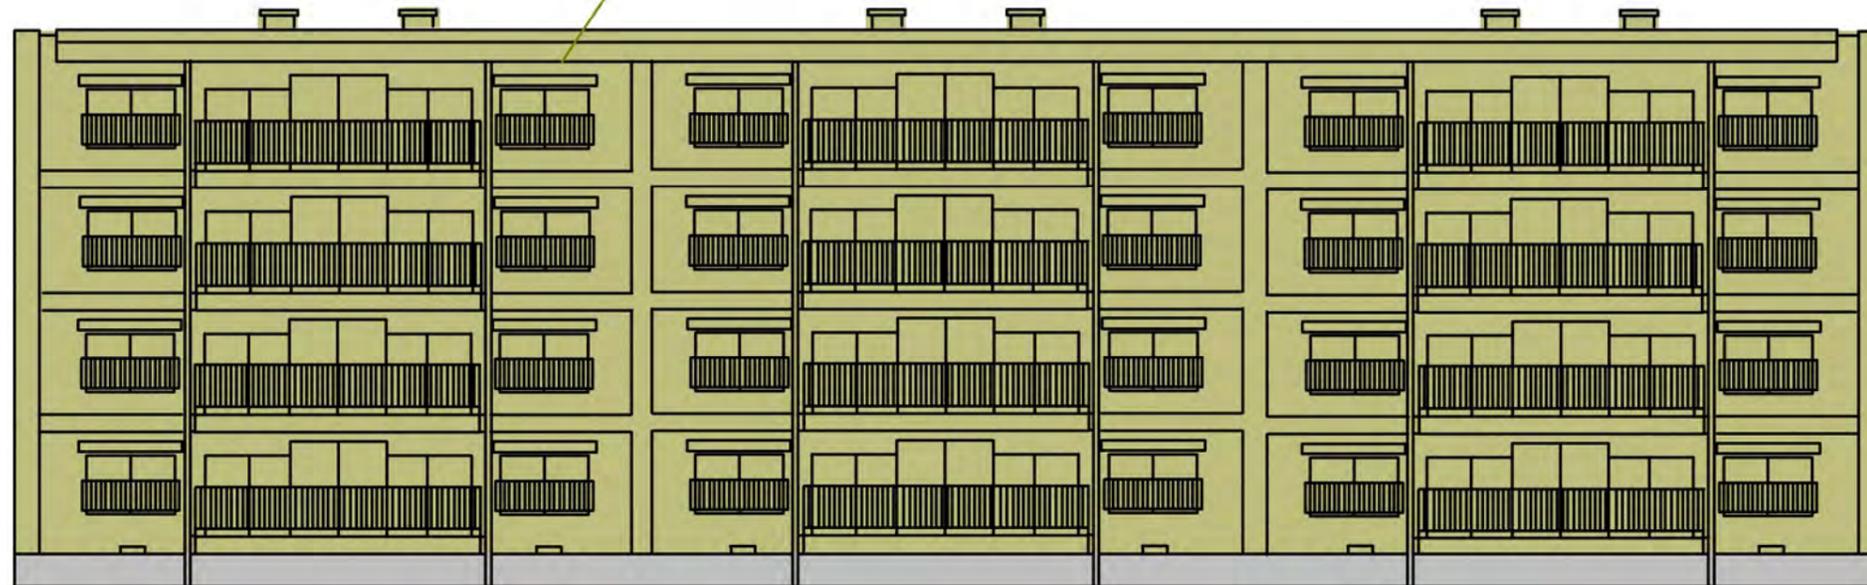
1. 庇・軒・外壁
リシン吹付(ベージュ色)

3. 外巾木
仕上塗材

2. 階段室周囲
リシン吹付(濃いベージュ色)

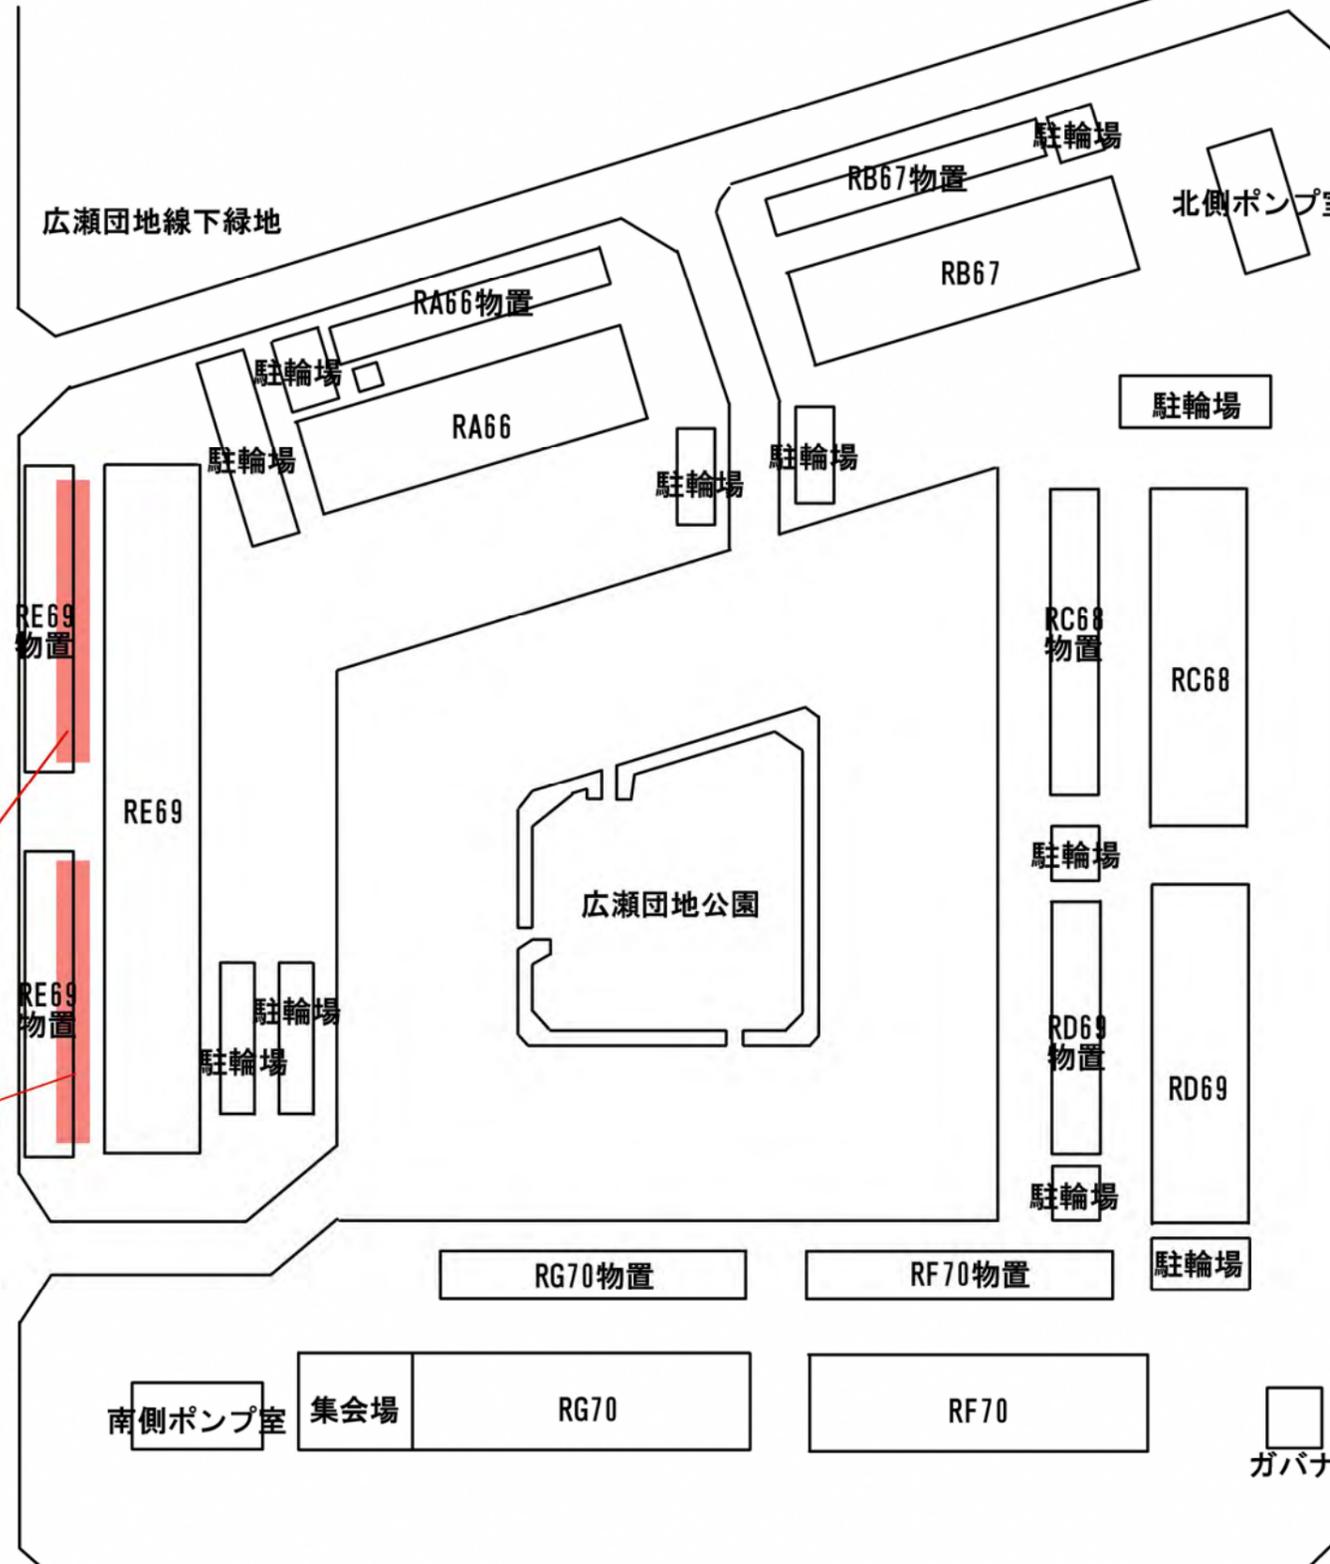
No. 1
物置ドア目地
油性コーキング材

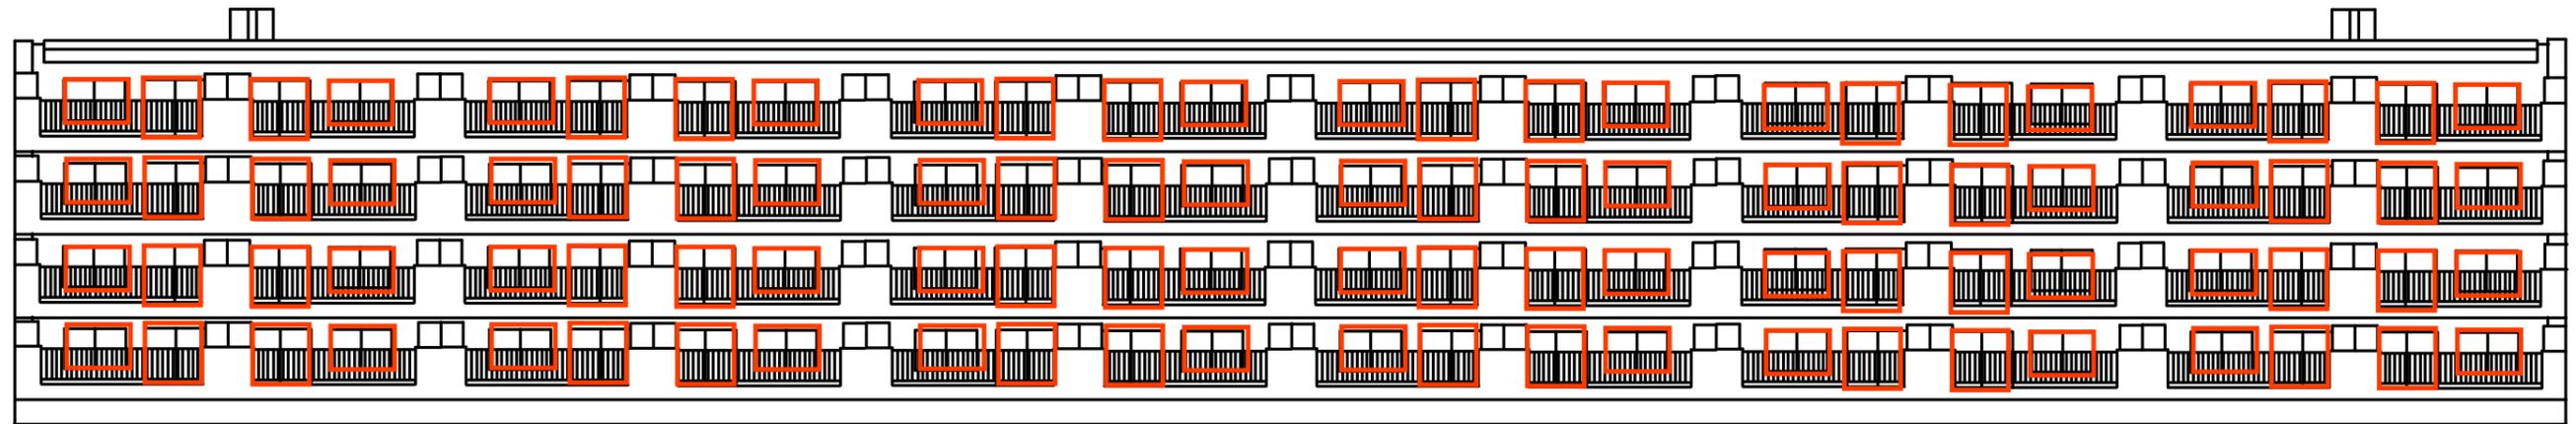
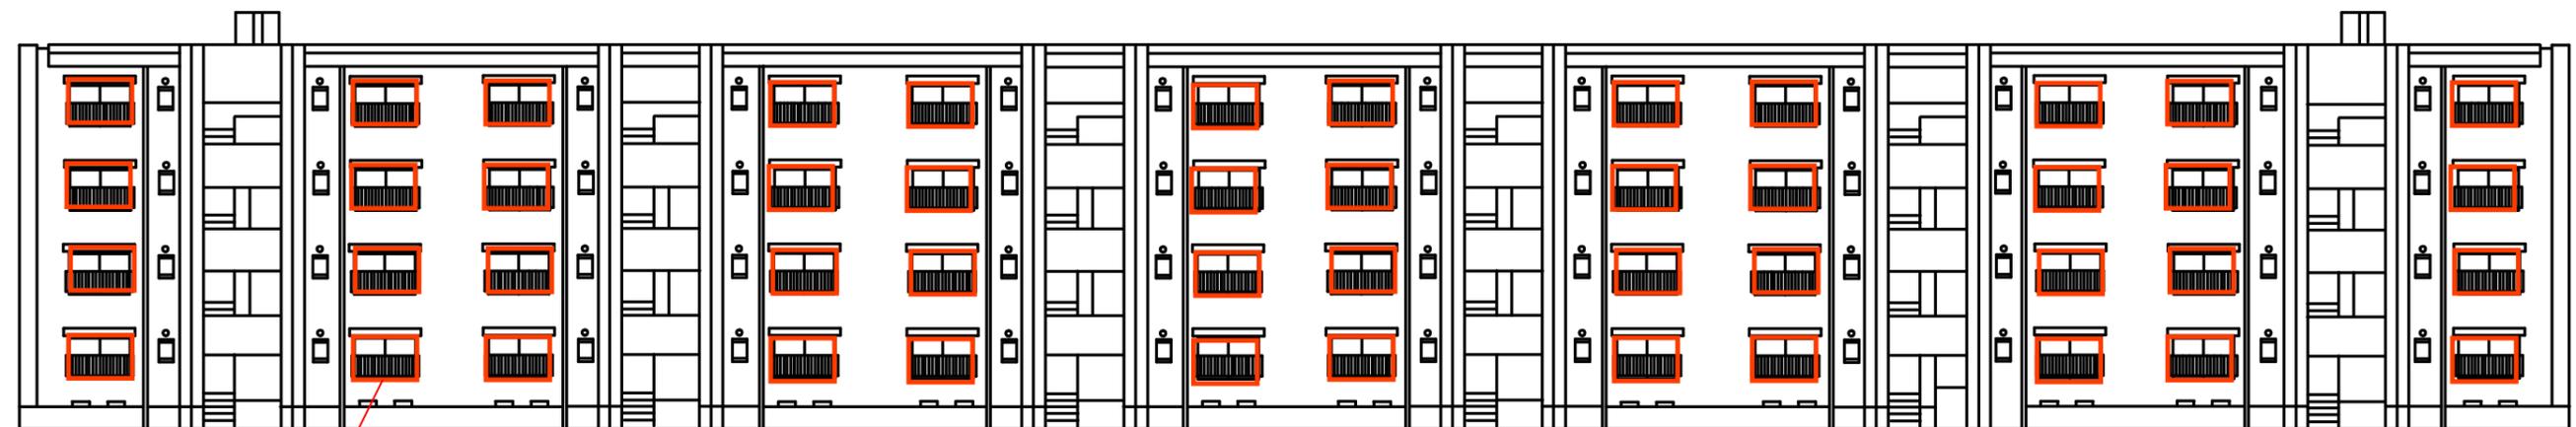
No.1
窓サッシュ目地
油性コーキング材

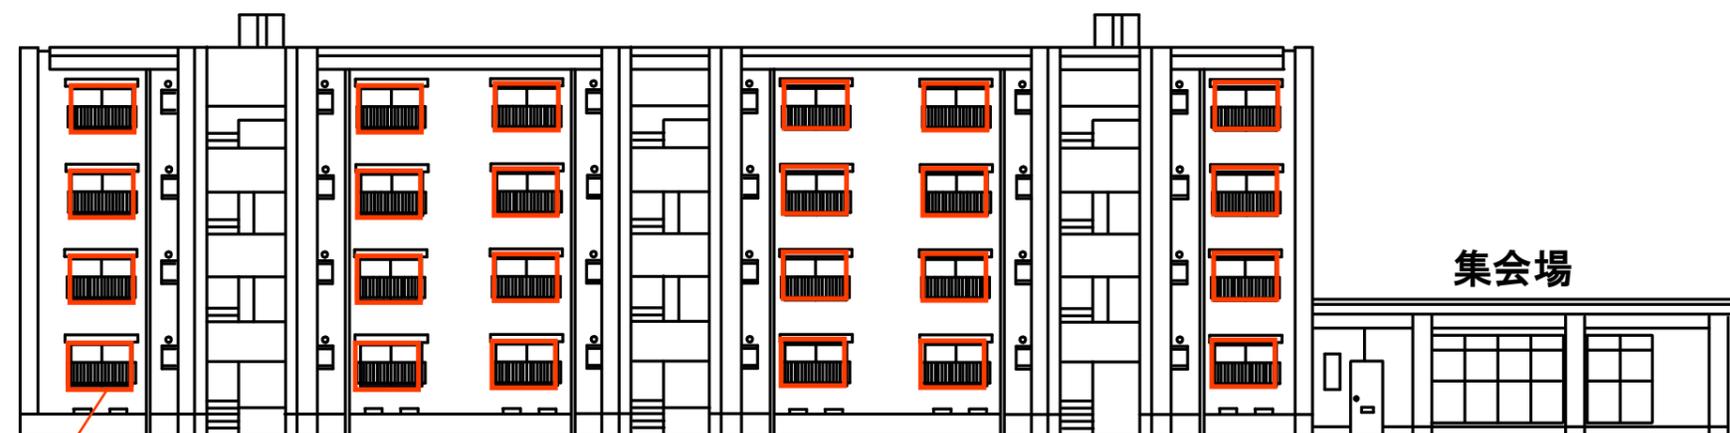
No. 2 サッシュ目地
油性コーキング

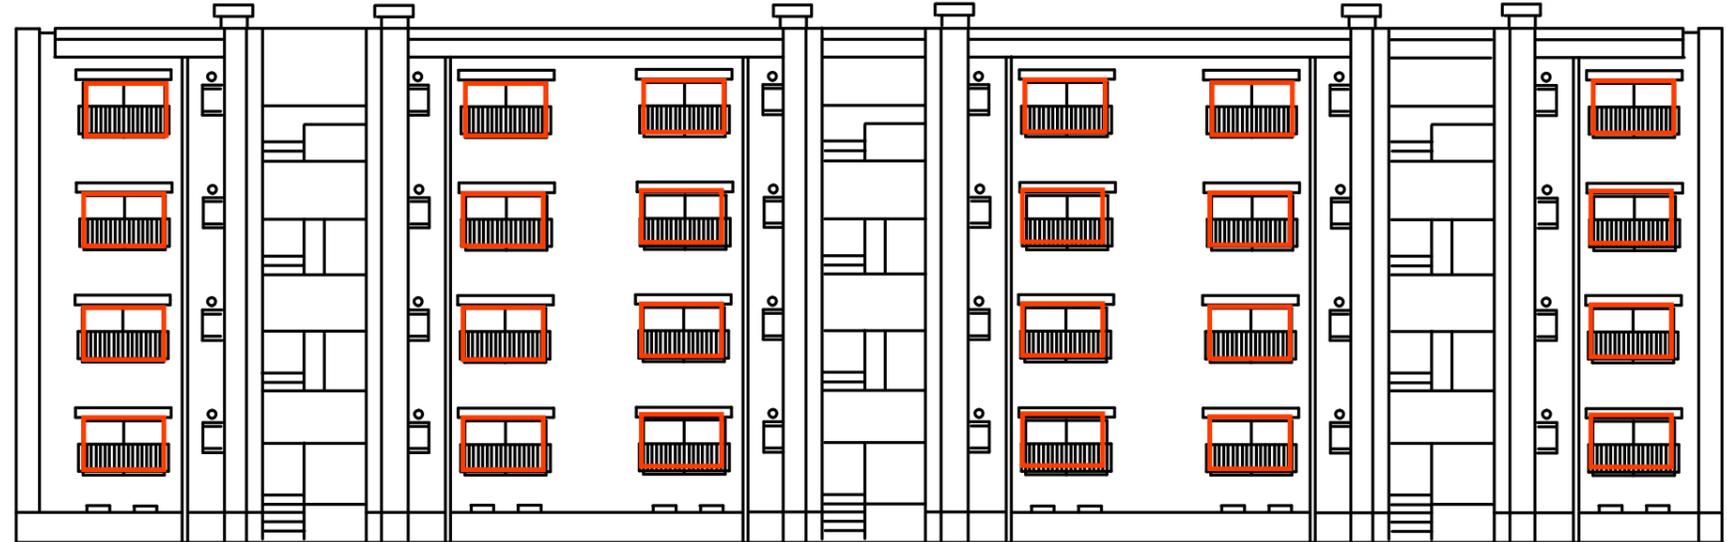
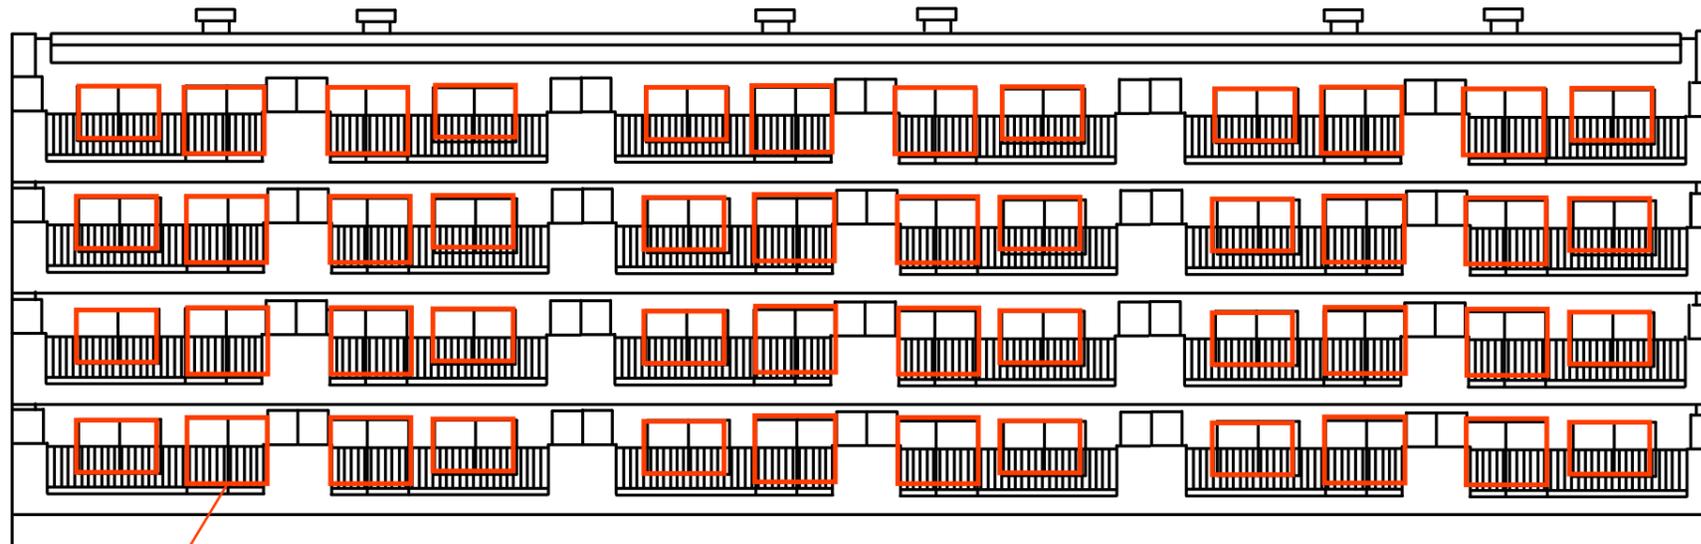
No. 1
サッシュ目地
油性コーキング材

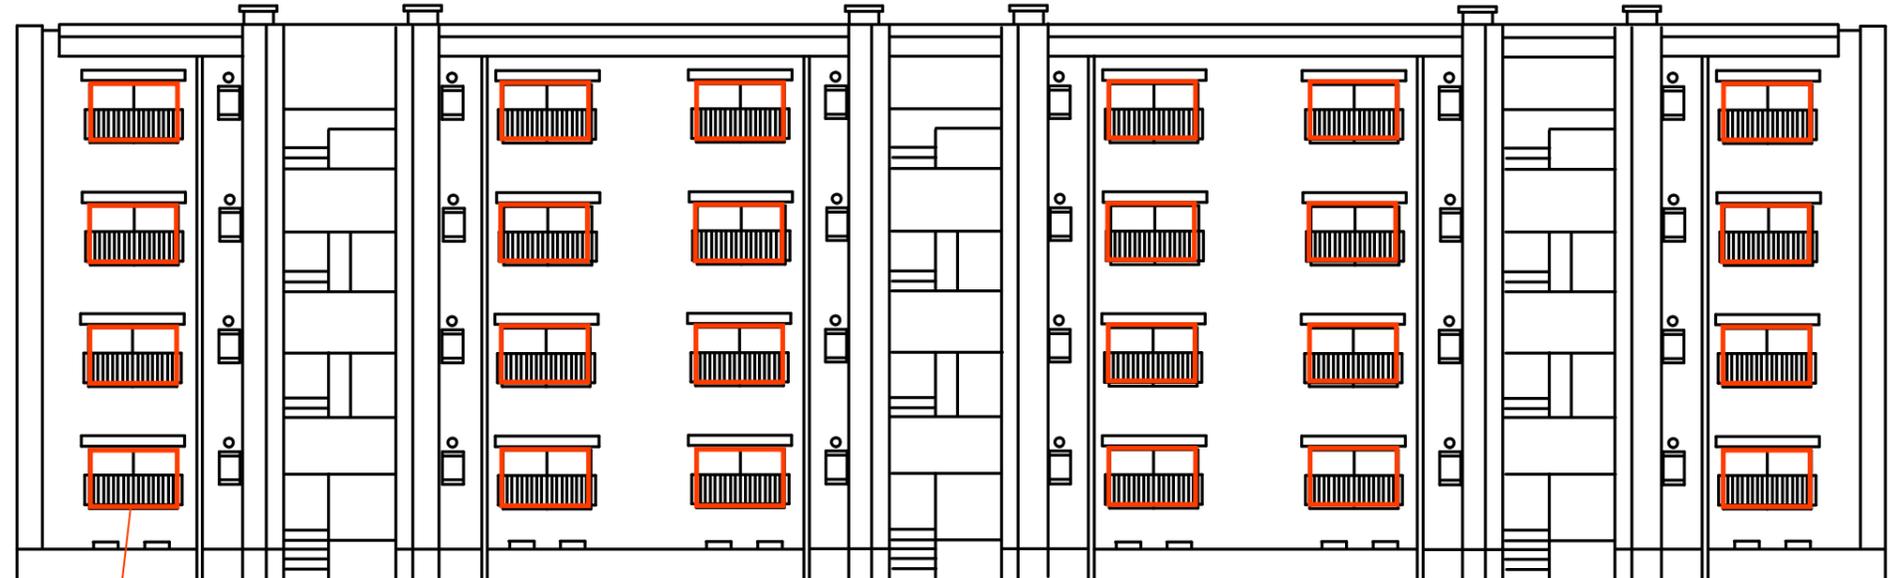
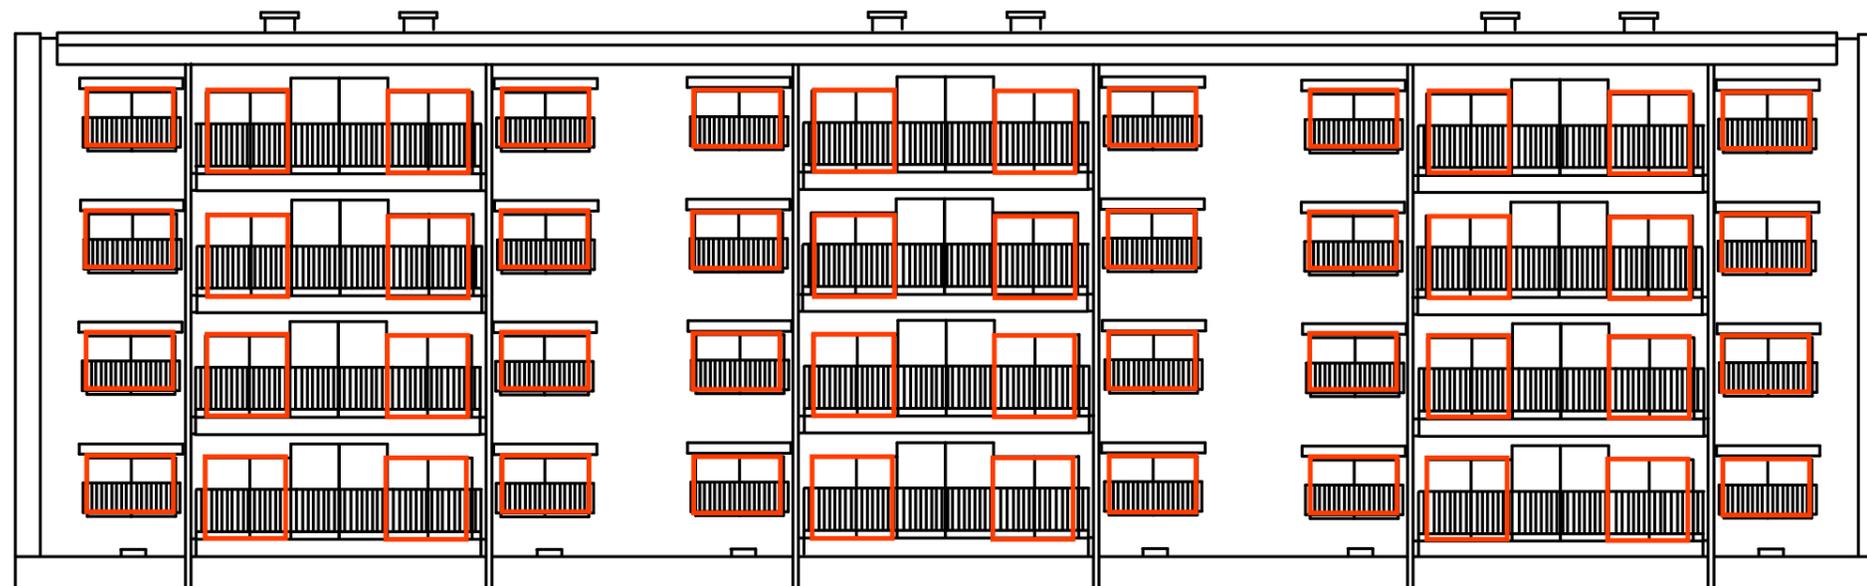
No. 2
油性コーキング
