# 上野国府のヒント

# 元総社小学校の発掘調査

平成27年度上野国府等範囲内容確認調査

## 元総社小学校の発掘調査

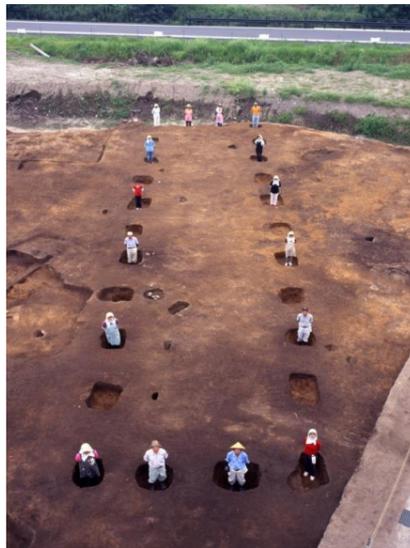
## 掘立柱建物跡

この掘立柱建物は、元総社公民館の建設に伴う発掘調査（蒼海遺跡群（9））で確認されたものです。東西10間・南北3間で、東西にとても長い建物です。

出土した遺物などから、上野国府が設置されるよりも少し前に建てられた建物と考えられますが、具体的に何に使われた建物であるかは、よく分かっていません。

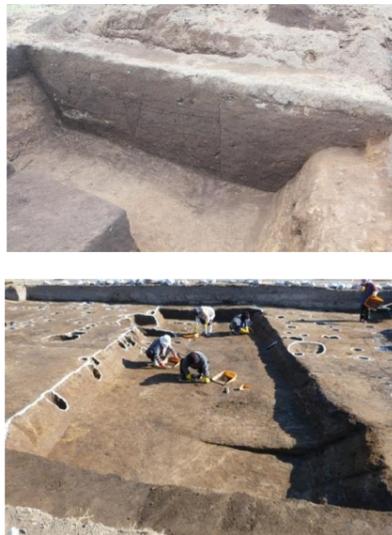
## 古代の大溝跡

元総社町では、これまでの発掘調査で、写真のような大きな溝が見つかることがあります。

これらの溝は、5m程度の幅を持ち、深さは2m程度であったと考えられます。また、確認されている地点が連続していることから、比較的長い距離にわたって掘られている溝と推定され、出土品や溝に堆積していた火山灰から、古代に掘られたものと考えられます。

こうした溝は、その大きさや、水が流れていた痕跡がないことから、国府の範囲を区切るために掘られた溝ではないかと考えられています。

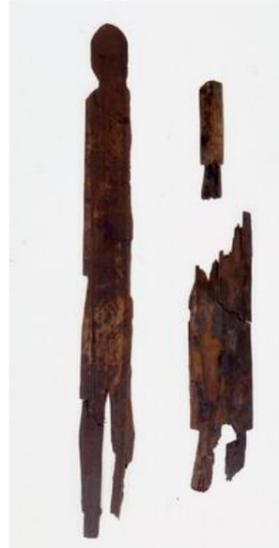
## 人形（ひとがた）

総社神社や元総社小学校付近の牛池川では、写真のような木の札のようなもの出土しています。破損している部分もあるため、分かりにくいところもあり、上部に楕円形の頭、その下に長い胴体、下部には二股に分かれた足の表現がなされています。

これは人形（ひとがた）といって、「はらえ」と呼ばれる身を清める儀式に使われた道具です。

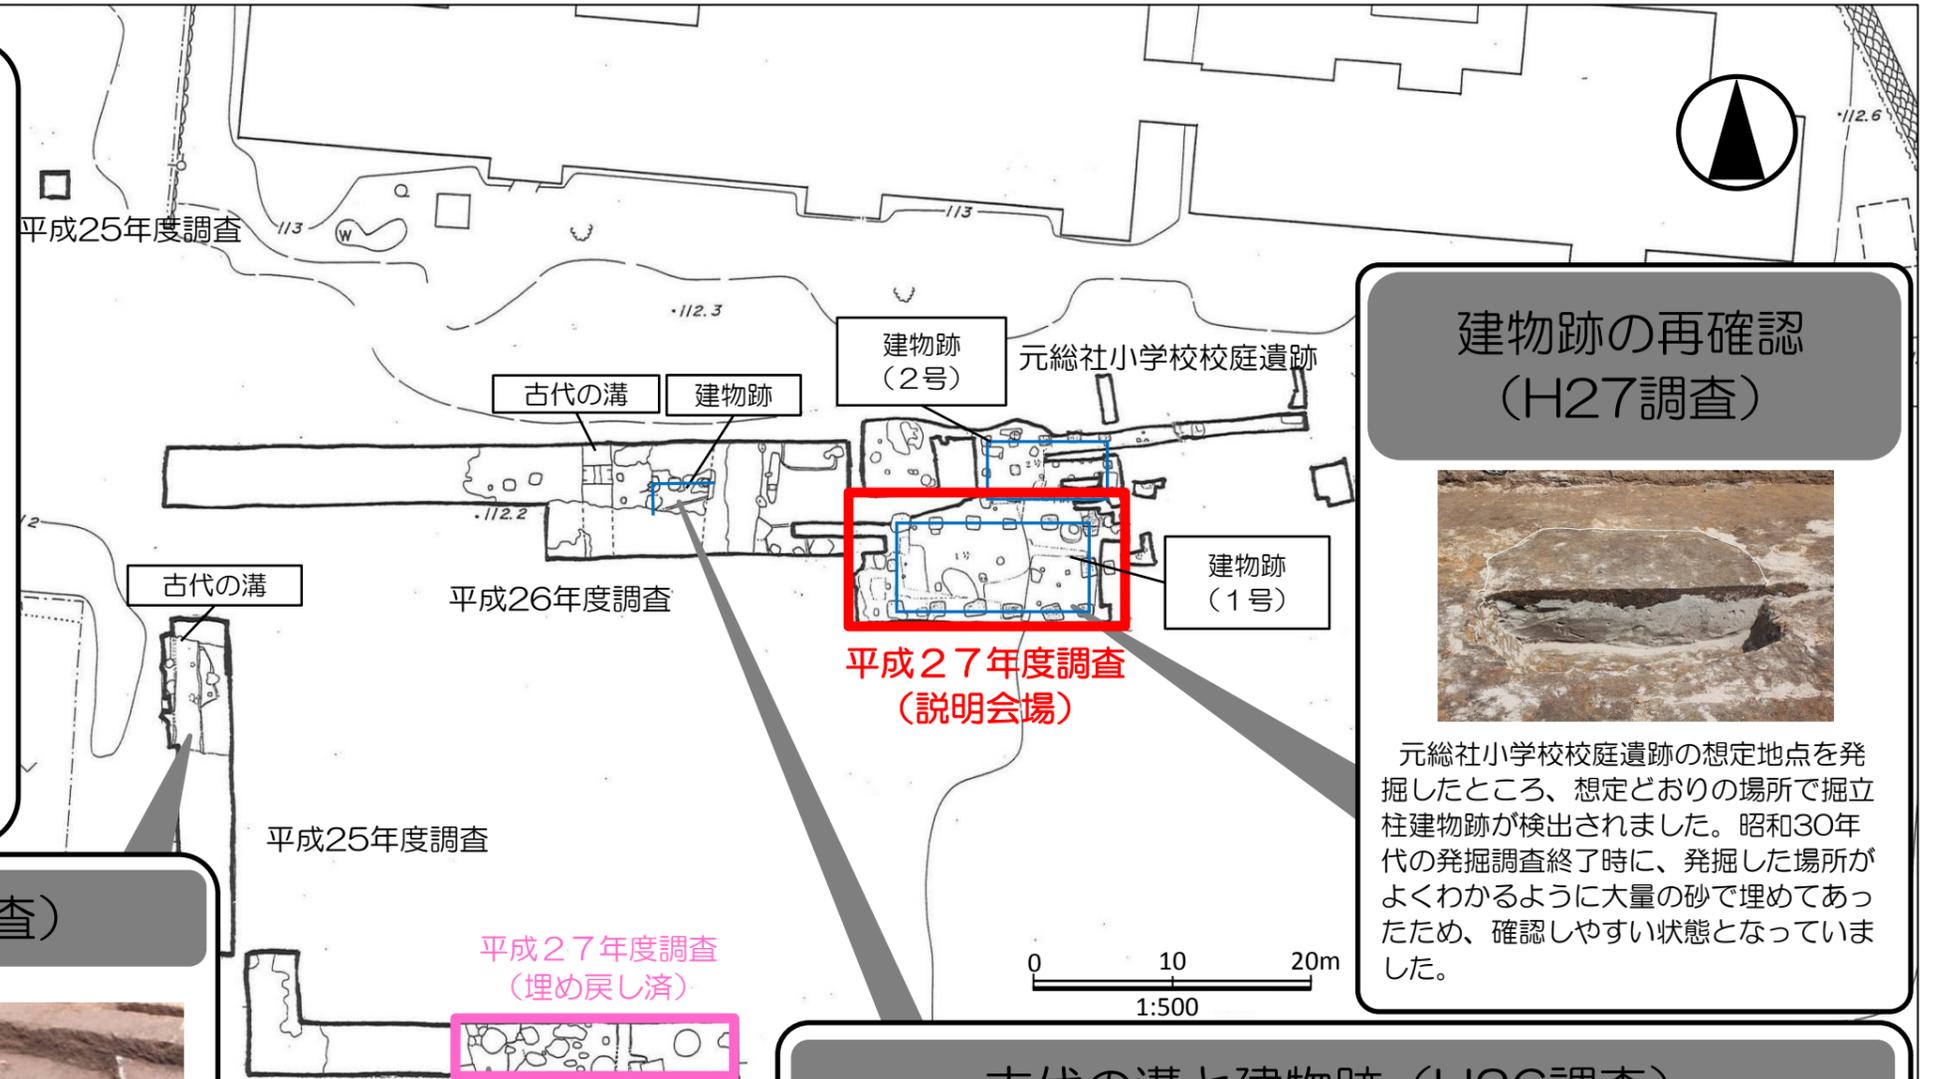
平成27年度は、昨年度見つけた古代の溝跡の延長を確認するほか、群馬大学の調査で検出された1号掘立柱建物の正確な位置の確認を目的として発掘調査を実施しています。

前橋市教育委員会では、上野国府等範囲内容確認調査の一環として、平成25年度から元総社小学校の校庭の発掘調査を実施しています。平成25年度は、幅2メートル程の浅い溝と、溝に捨てられた多くの土器が確認されました。平成26年度は、幅2m程のやや深い古代の溝と、規模は不明ながらも古代の建物跡1棟、竪穴住居跡5軒が確認されました。

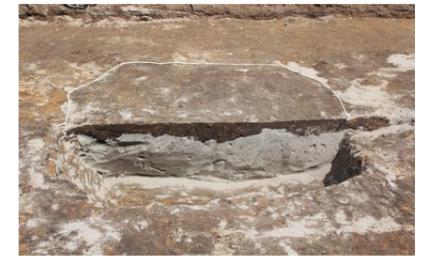
## 建物跡の再確認 (H27調査)

元総社小学校校庭遺跡の想定地点を発掘したところ、想定どおりの場所で掘立柱建物跡が検出されました。昭和30年代の発掘調査終了時に、発掘した場所がよくわかるように大量の砂で埋めてあったため、確認しやすい状態となっていました。

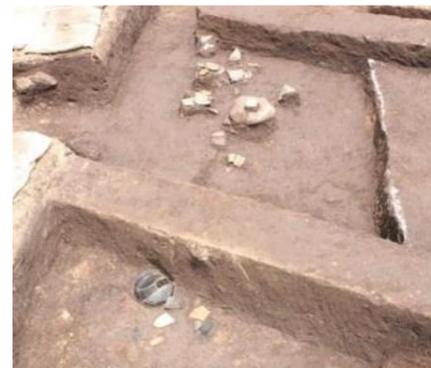
古代の溝と土器の出土状態

平成25年度の調査では、多量の土器が捨てられていた幅2メートル程の溝を確認しました。これらの土器の中には、一般的な集落では用いられないような非常に丁寧に作られた土器が多く、また「奉(奉)」や「大家(おおやけ)」の文字が墨書された土器も出土しました。

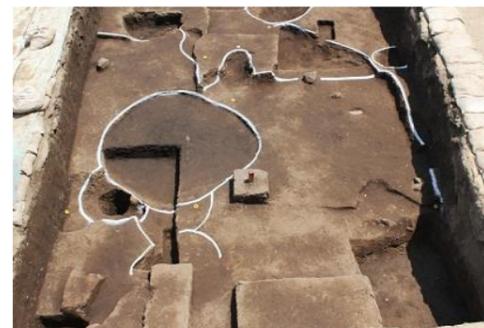
## 住居の確認 (H27調査)

平成27年度前半の調査では、校庭南側を発掘しました。ここでは平安時代中頃の住居跡や、中世の井戸などが確認されました。

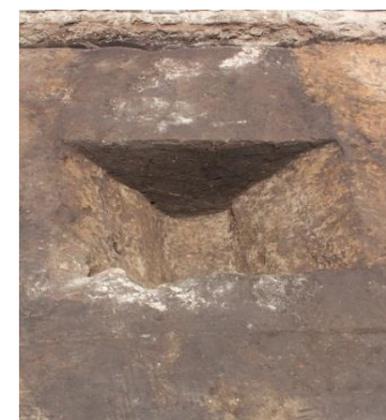
やや深い古代の溝

平成26年度の調査では、古代の溝と建物跡が確認されました。古代の溝は幅約2m、深さ約1mで、南北方向に掘られています。建物跡は、攪乱や中世の堀の影響を受けていましたが、柱穴と考えられるものが3ヶ所確認されました。柱の穴の上に平安時代中頃の住居が作られており、その頃には建物は無かったと考えられます。また、柱穴を埋める土は縞状で非常に固く締まっていました。
