平成28年度上野国府等範囲内容確認調査

### 元総社小学校の発掘調査

平成28年度 上野国府等範囲内容確認調査

## 元総社小学校の発掘調査

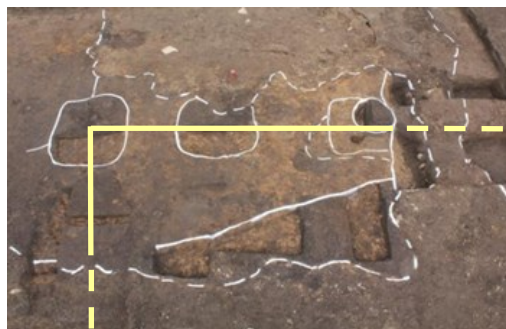
建物跡の柱穴の状態

建物跡は、攪乱や中世の溝により大きく壊されていましたが、柱を据えたと考えられる穴が3個確認できました。東西南北を意識した建物と推定され、柱穴の上に平安時代中頃の住居が造られてされていたことから、その頃には建物が無くなっていたと考えられます。また、柱穴を埋めていた土は縞状で非常に固く締まっていた。

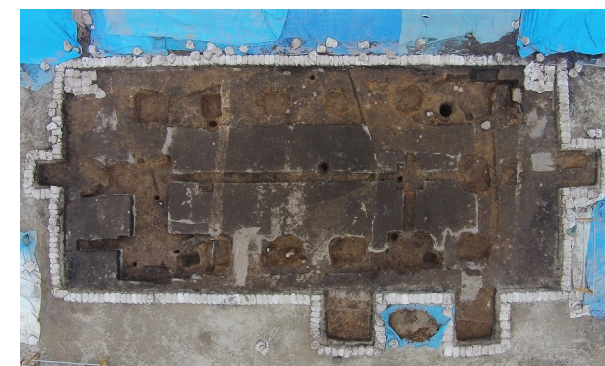
平成27年度調査で再確認された1号掘立柱建物

1号掘立柱建物は東西南北を意識して建てられた東西方向に長い建物で、東西（桁行）5間、南北（梁行）2間を数えます。また柱間についても、桁行は1間が9尺（約2.7m）、梁行は1間が10尺（約3m）となっていました。柱穴はどれも地山を掘り込んでしっかりとしたつくりをしていました。

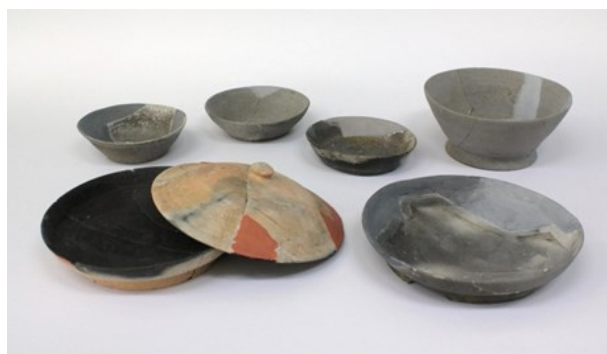
溝跡から出土した土器とその状態

溝からは多くの土器の破片が出土し、その中には、一般的な集落では使われないような非常に丁寧なつくりの土器が多く含まれていました。また、「卒(奉)」や「大家(おおやけ)」と読める文字が墨で書かれた土器も出土しました。これらのことから、公的な施設で使用されていた土器が溝に捨てられたと考えられます。

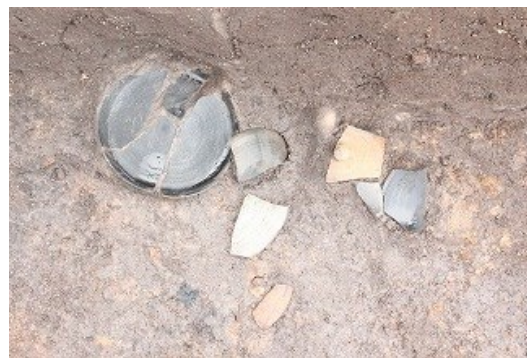
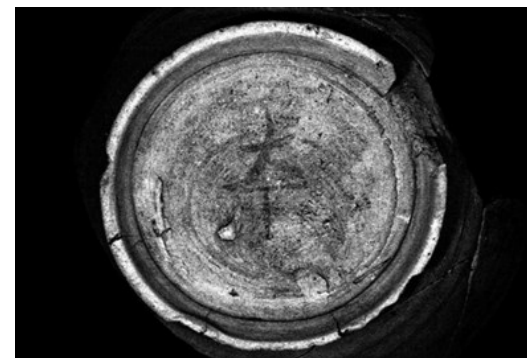
「卒(奉)」の墨書土器（赤外線写真）
