第三章 環境整備事業の成果

1. 危険樹木の剪定と伐採

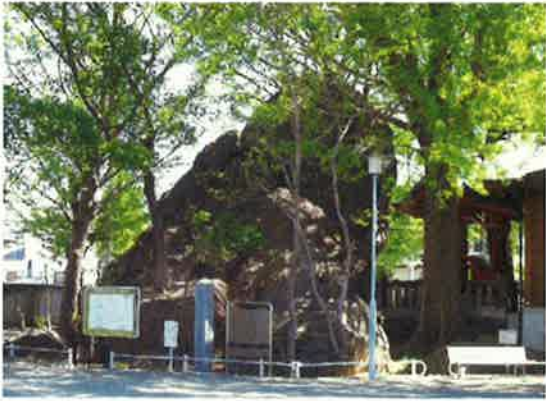
写真 1. 飛石西側施行前

平成 25 年度に、飛石指定地内の巨岩周辺の腐朽樹木および管理上問題（安全管理上）のある樹木について、5 本を伐採、1 本を強剪定し、合計 6 本の処理をおこなった。また、岩体に繁茂した蔦や小木についても除却を施し、岩体本来の姿に復元した。本作業については、文化庁担当調査官の指示・承認を受けている。

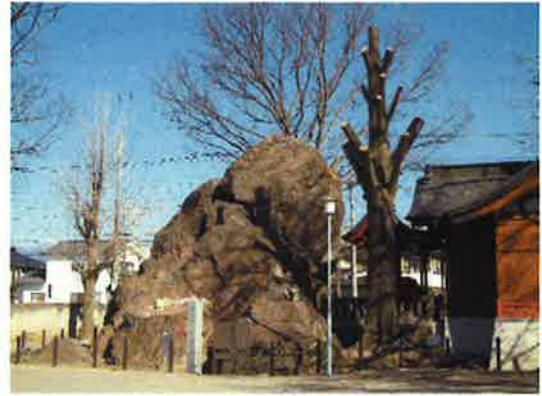
写真 2. 飛石西側施行後

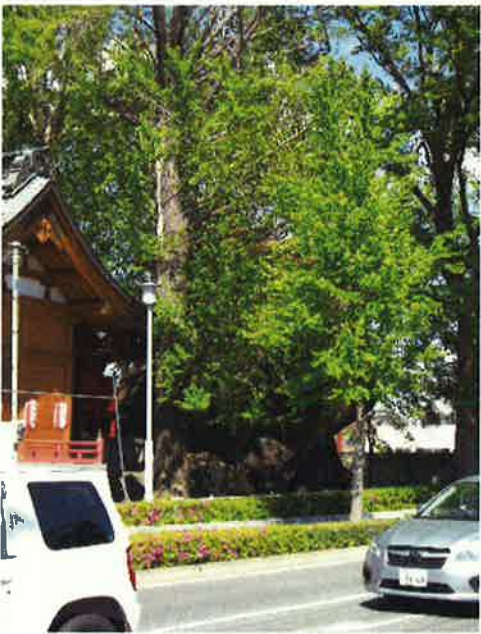
写真 3. 飛石南側施行前

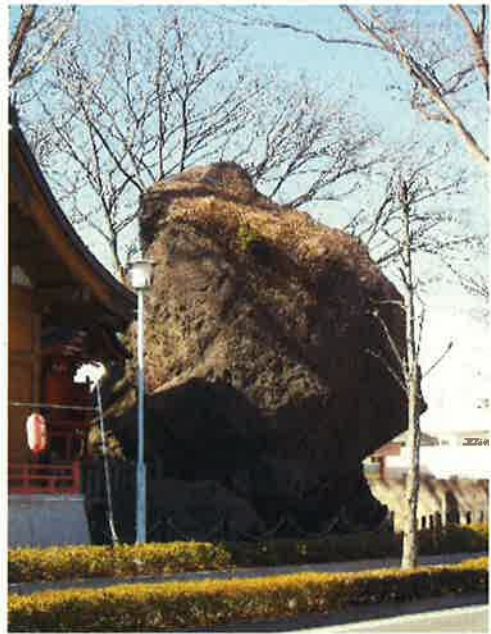
写真 4. 飛石南側施行後

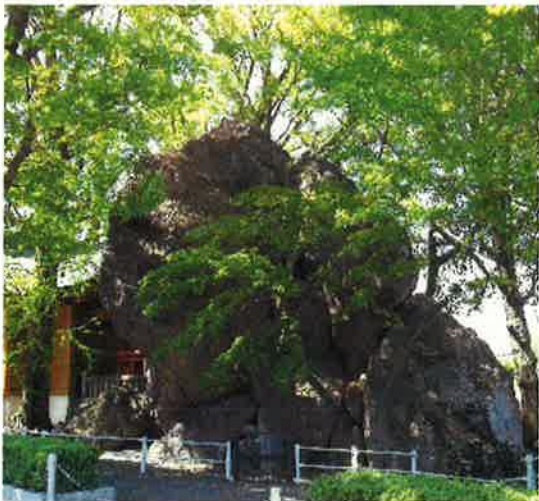
写真 5. 飛石東側施行前

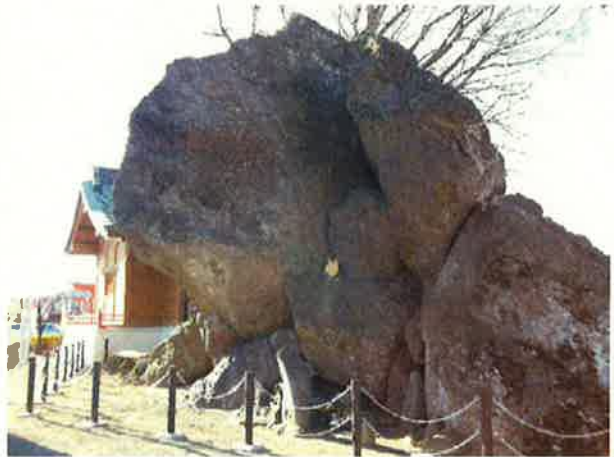
写真 6. 飛石東側施行後

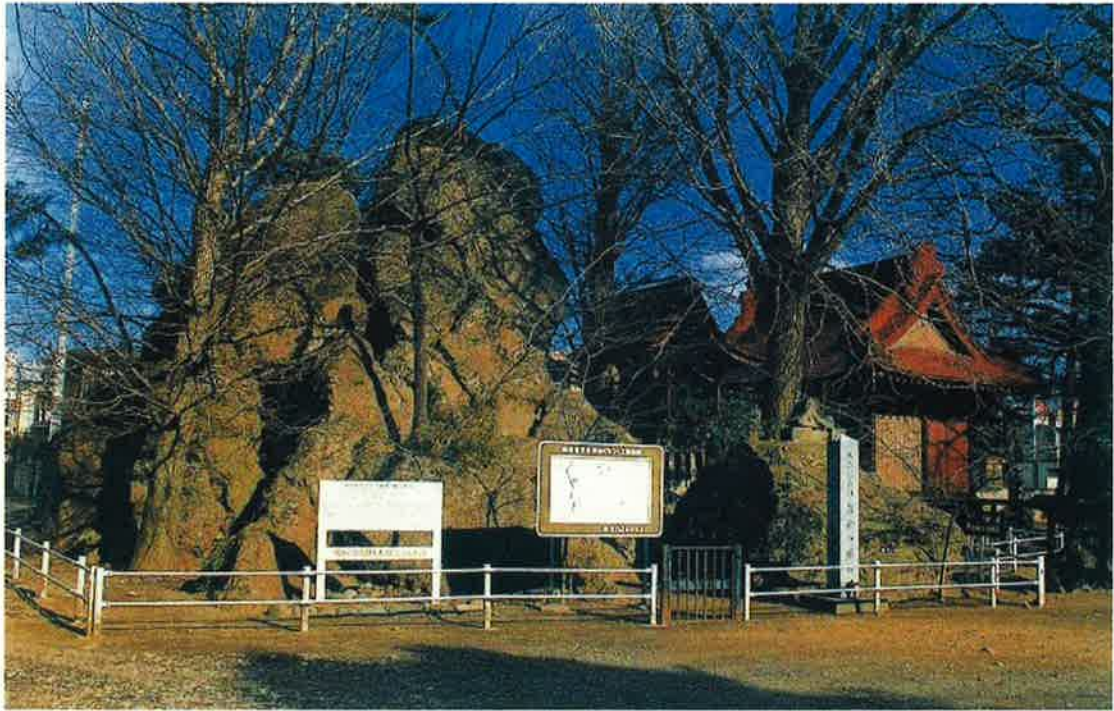
写真 1. 囲柵撤去前の状況（西から）

平成 25 年度に、飛石の囲柵を撤去し囲柵を新設した。申請当初は、既存の囲柵と同じ仕様の「パイプ柵」を予定していたが、天然記念物である「岩神の飛石」の外観と所在地が社地であることなどを考慮し、「チェーン仕様の囲柵」に計画変更をおこなった。設置仕様として、パイプ柵の時と同様に、独立基礎の擬木支柱にチェーンを掛ける仕様とし、設置範囲は以前の時よりも広めに、角張らずに柔らか味をもたせて設置した。

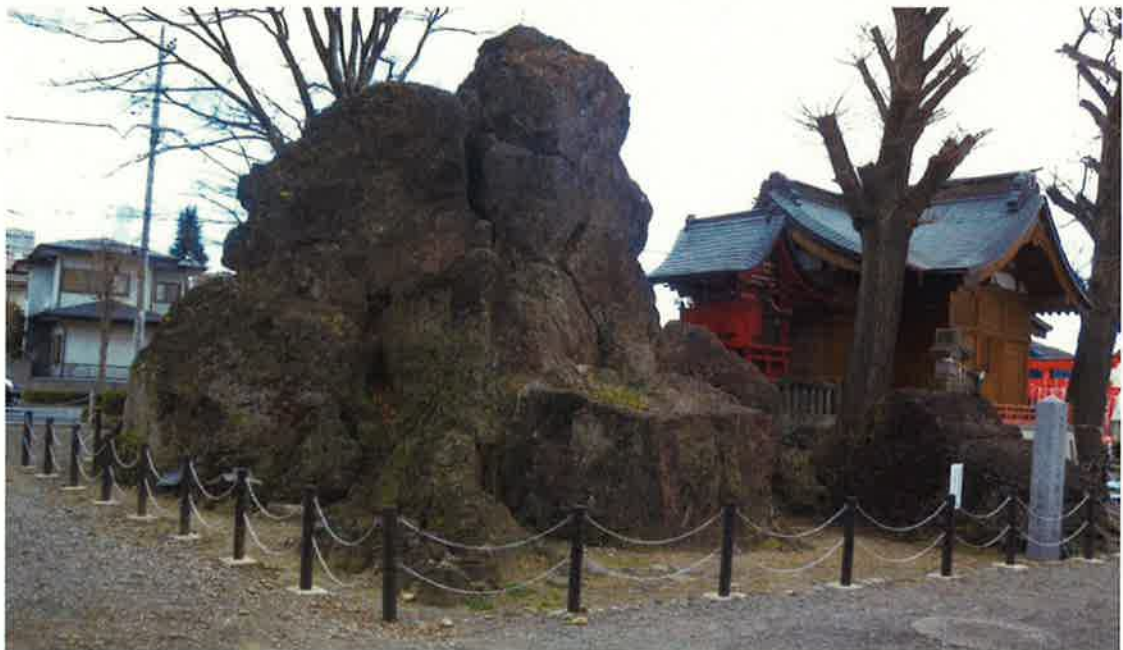
写真 2. 新設後の状況（北西から）

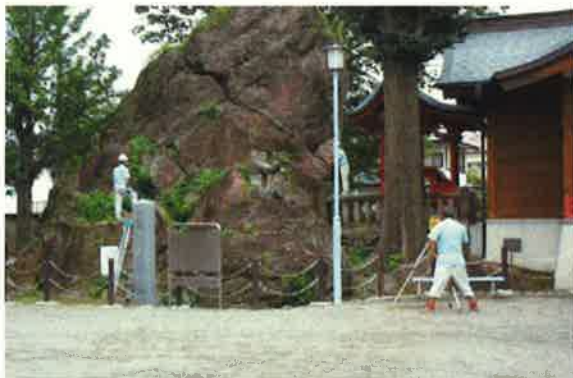
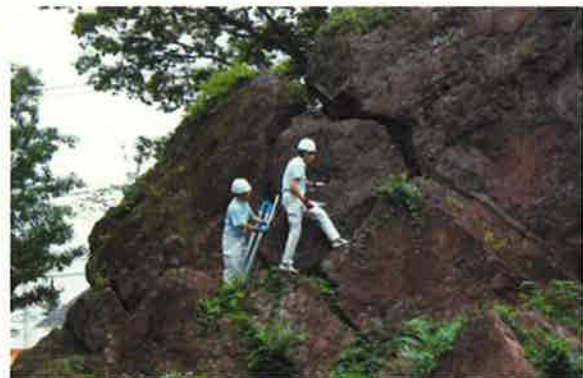
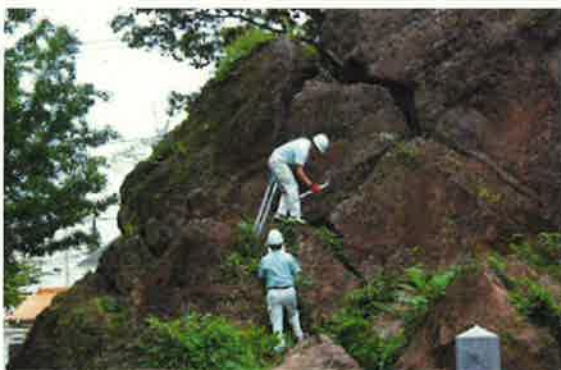
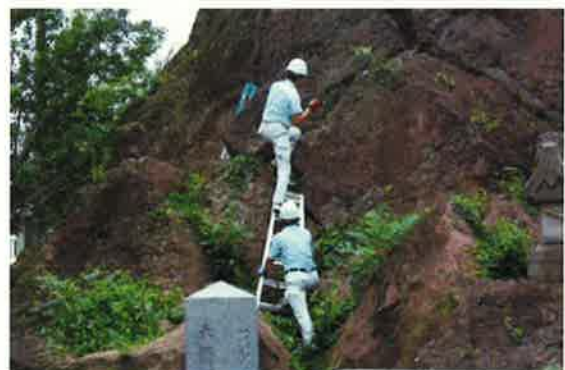
定点観測：トータルステーション（TS）観測および綱尺による

写真 1. 飛石定点観測風景 1（西から）

写真 2. 飛石定点観測風景 2（西から）

写真 3. 飛石定点観測風景 3（西から）

写真 4. 飛石定点観測風景 4（西から）
