前橋市教育施設長寿命化計画の改訂について

前橋市教育施設長寿命化計画（案）

平成 31 年 3 月改訂

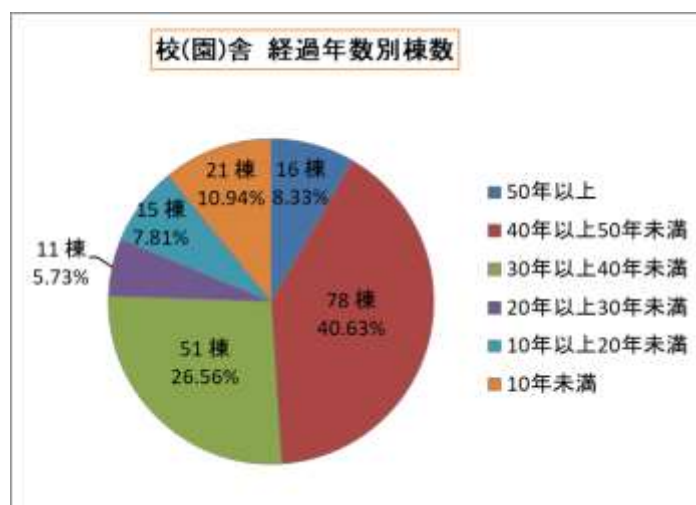
経過年数別では、校(園)舎は、築50年以上が16棟29,690㎡、築40年以上が78棟164,590㎡、築30年以上が51棟72,294㎡となっており、築30年以上の棟が145棟で全体の75.52%を占めています。(築30年未満が47棟91,789㎡)

体育館・武道場は、築50年以上が7棟(5,113㎡)、築40年以上が28棟(19,465㎡)、築30年以上が23棟(17,718㎡)となっており、築30年以上の棟が58棟で全体の71.60%を占めています。(築30年未満が23棟42,939㎡)
