石綿含有建材有無に関する事前調査等結果報告書

業務名： 広瀬第三・第六・第七・第二十団地石綿含有調査業務

広瀬第三団地 RA66棟

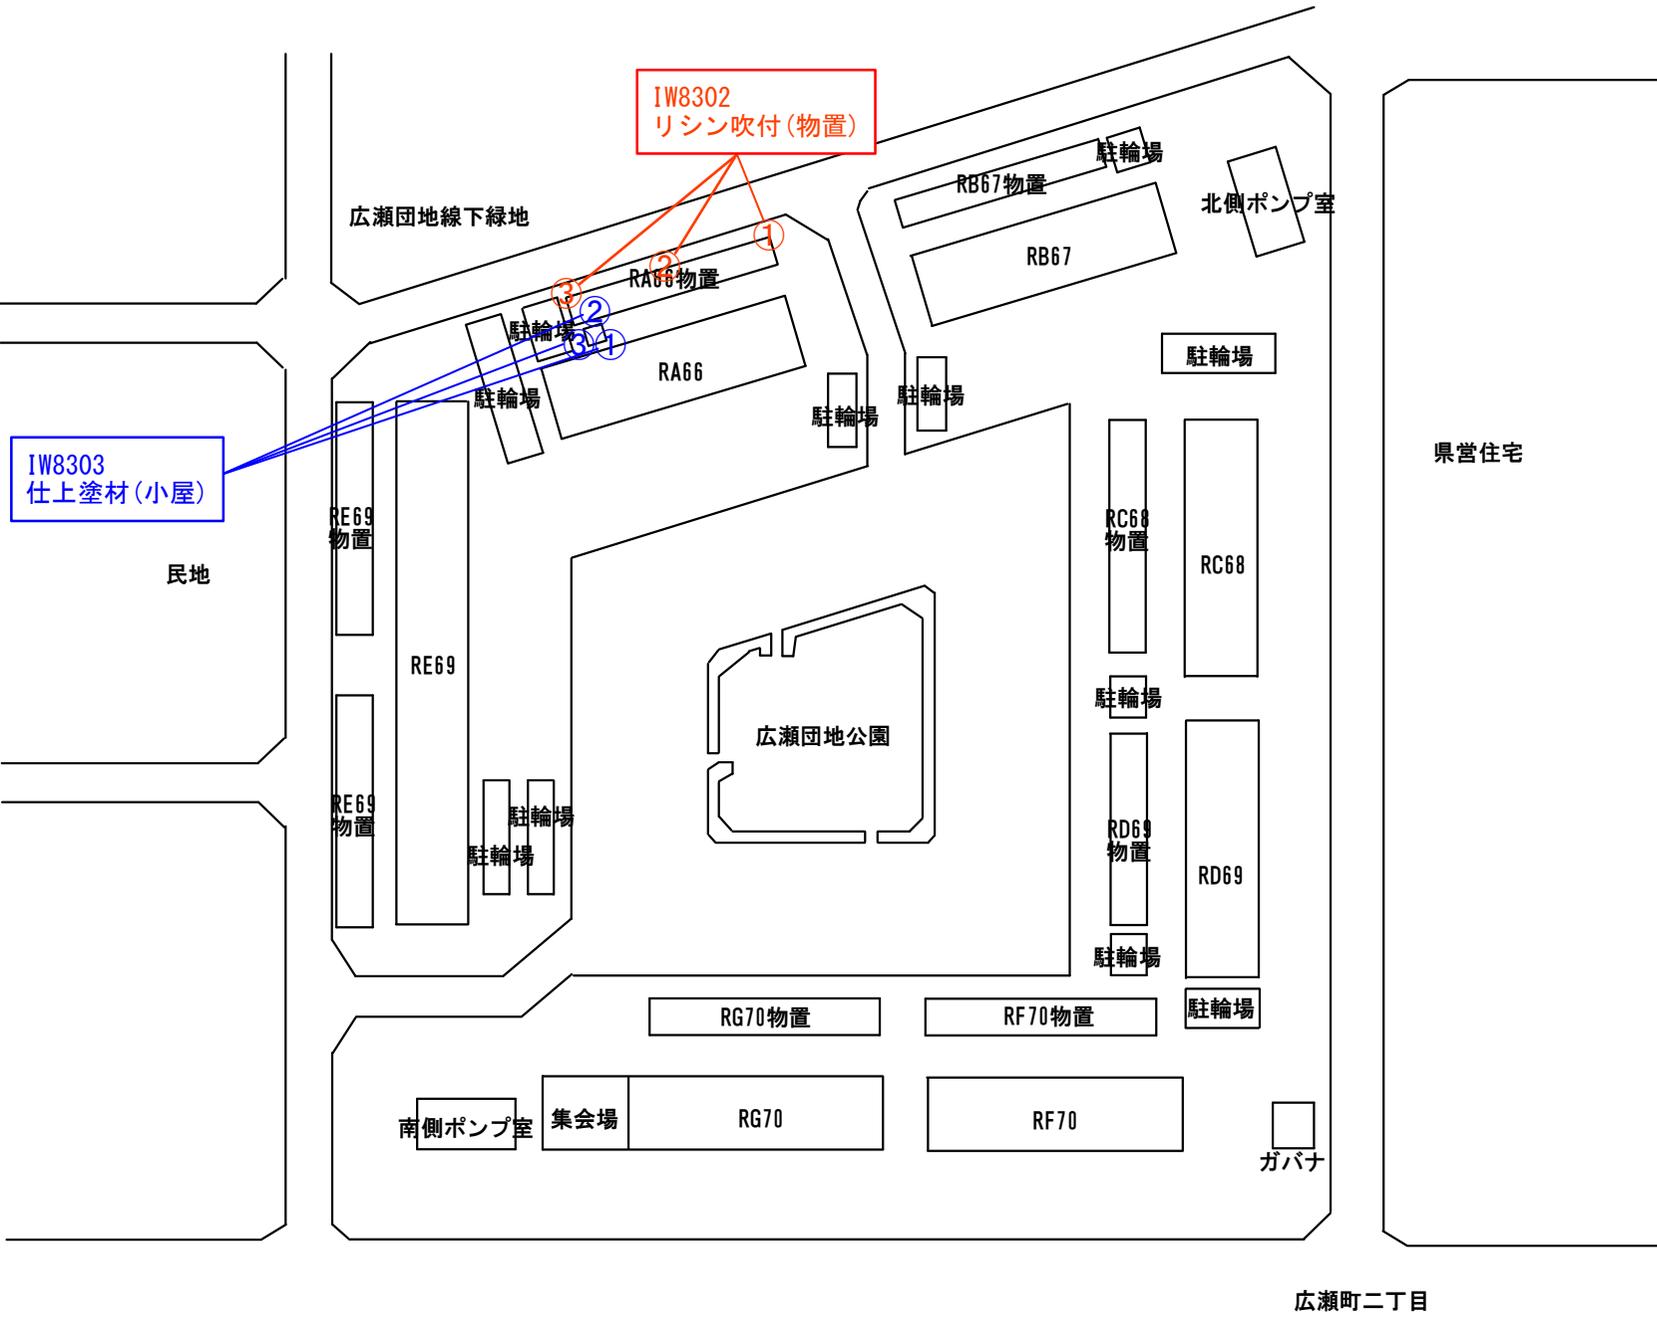
試料採取位置図

IW8302
リシン吹付(物置)

IW8303
仕上塗材(小屋)

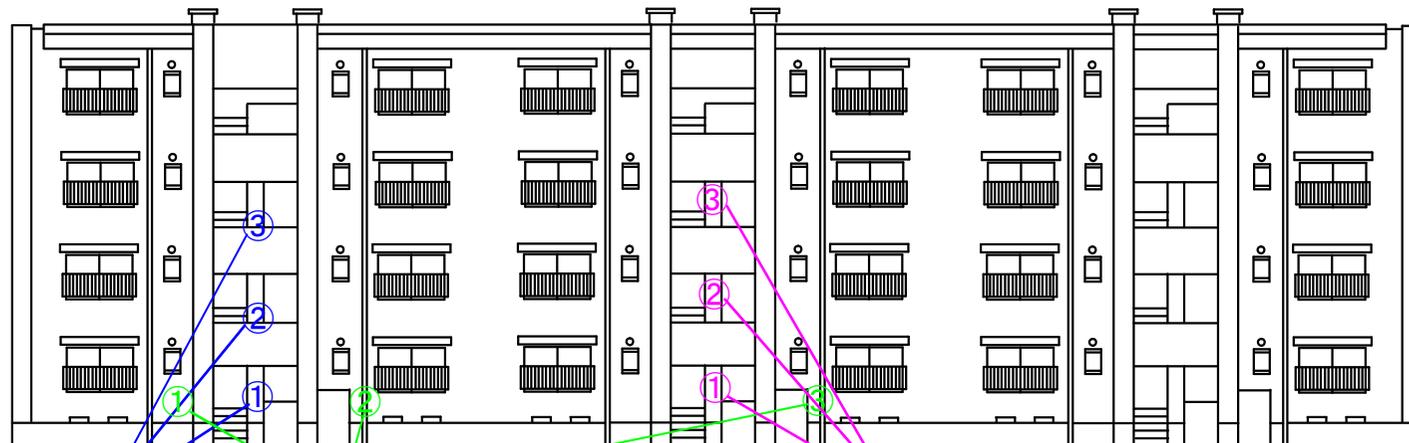
北立図

IW8301
モルタルEP

IW8298
リシン吹付(クリーム色)

IW8300
アスファルトジュート巻き

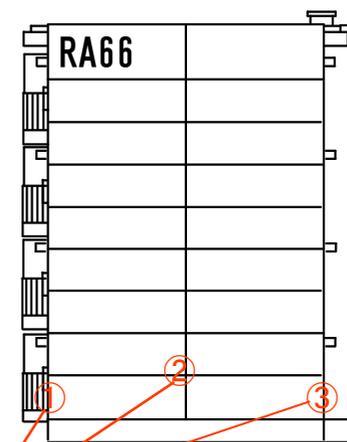
東立図

IW8299
リシン吹付(ベージュ色)

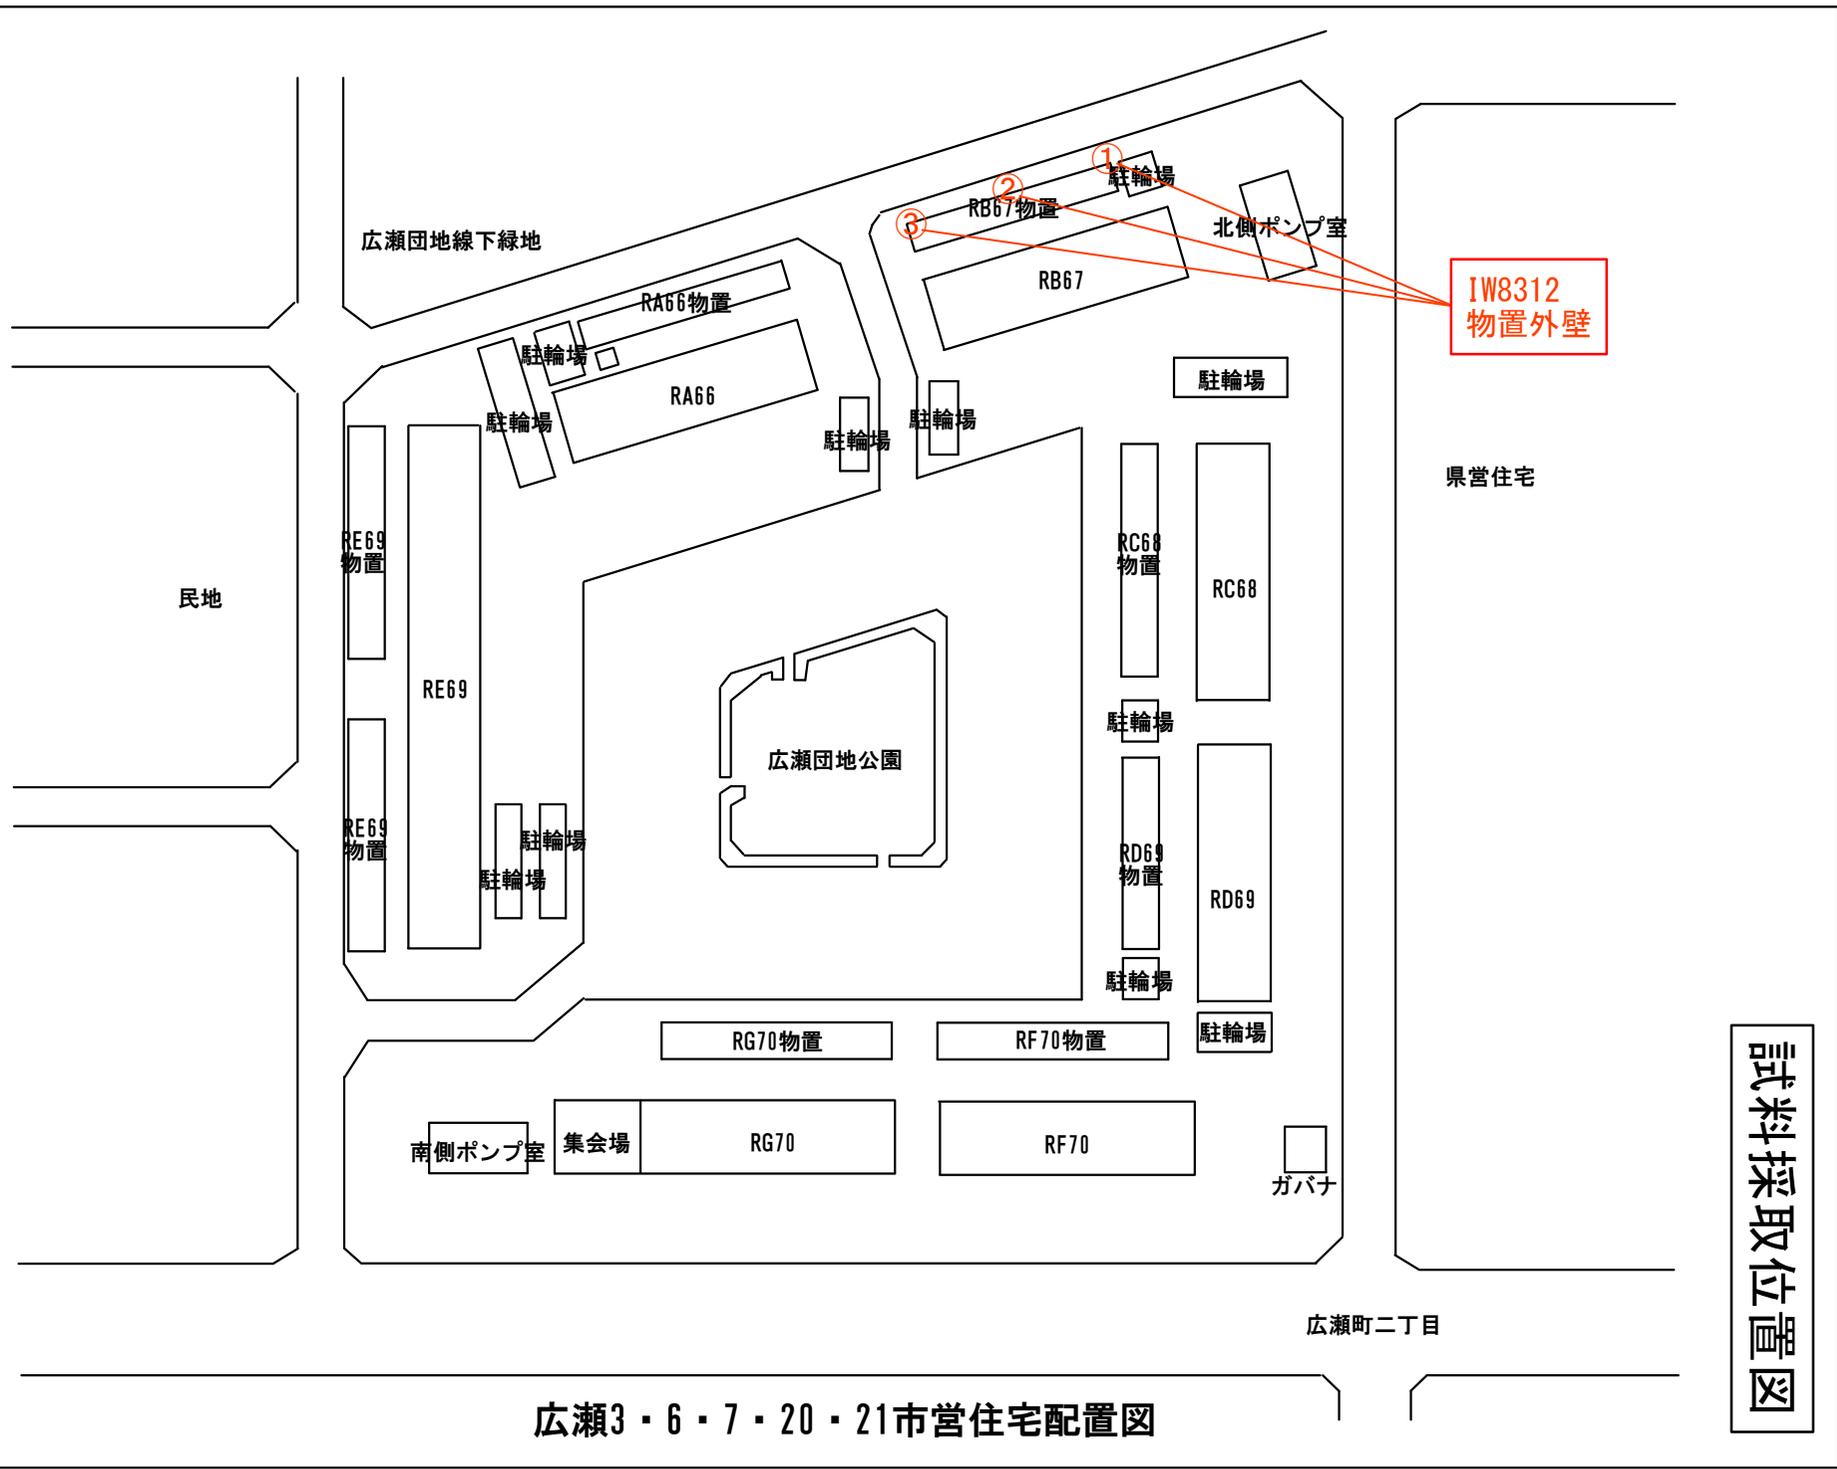
試料採取位置図

IW8312
物置外壁

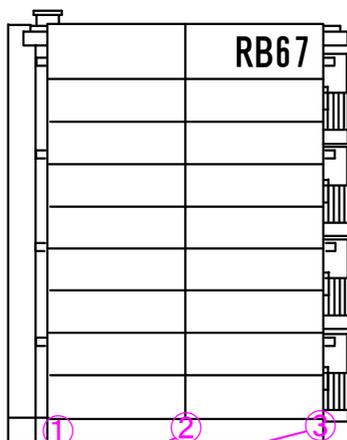
西立図

IW8309
外巾木

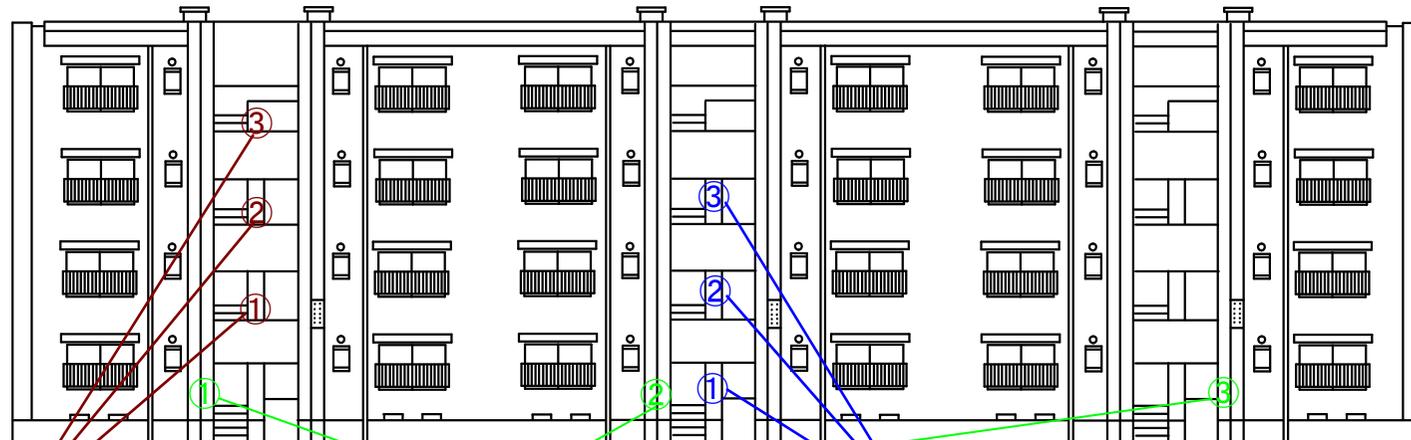
北立図

IW8310
モルタルEP

IW8308
リシン吹付
(濃いベージュ色)

IW8311
アスファルトジュート巻き

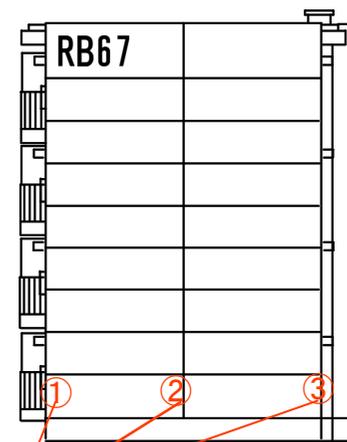
東立図

IW8307
リシン吹付
(ベージュ色)

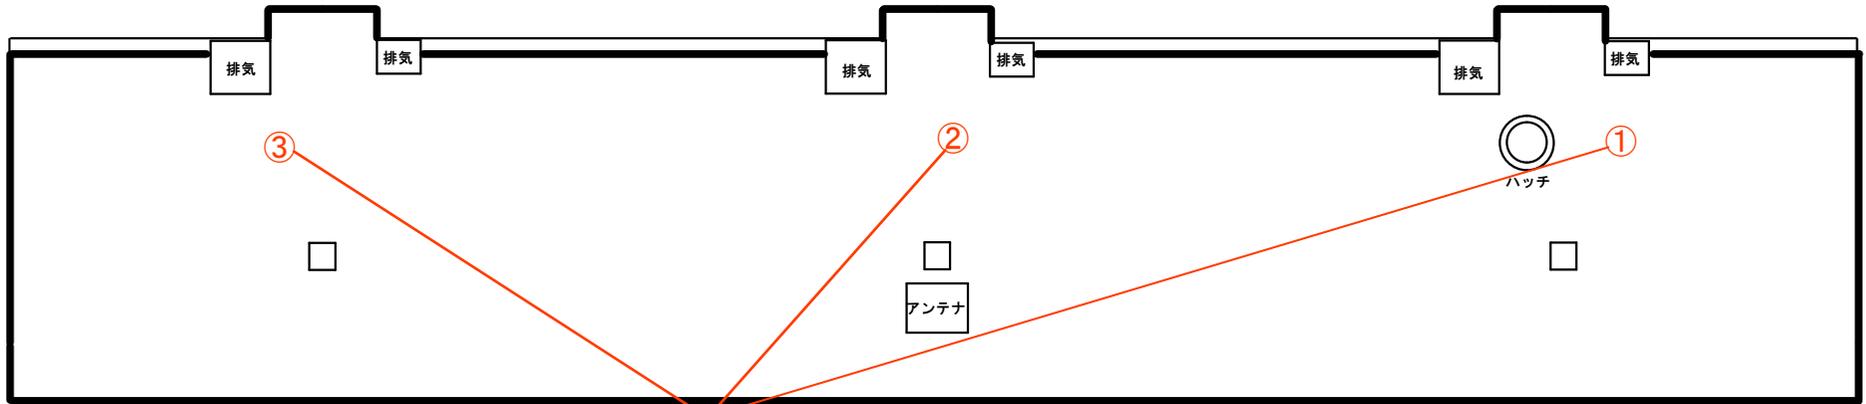
RF 平面図

IW8306
シート防水

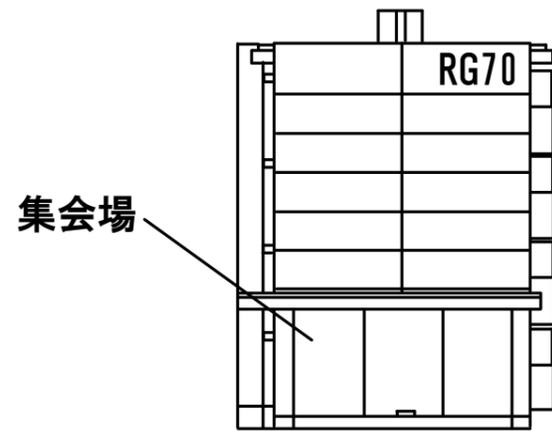
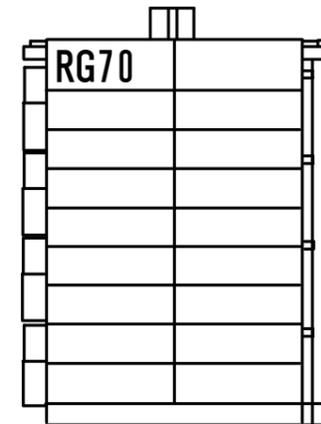
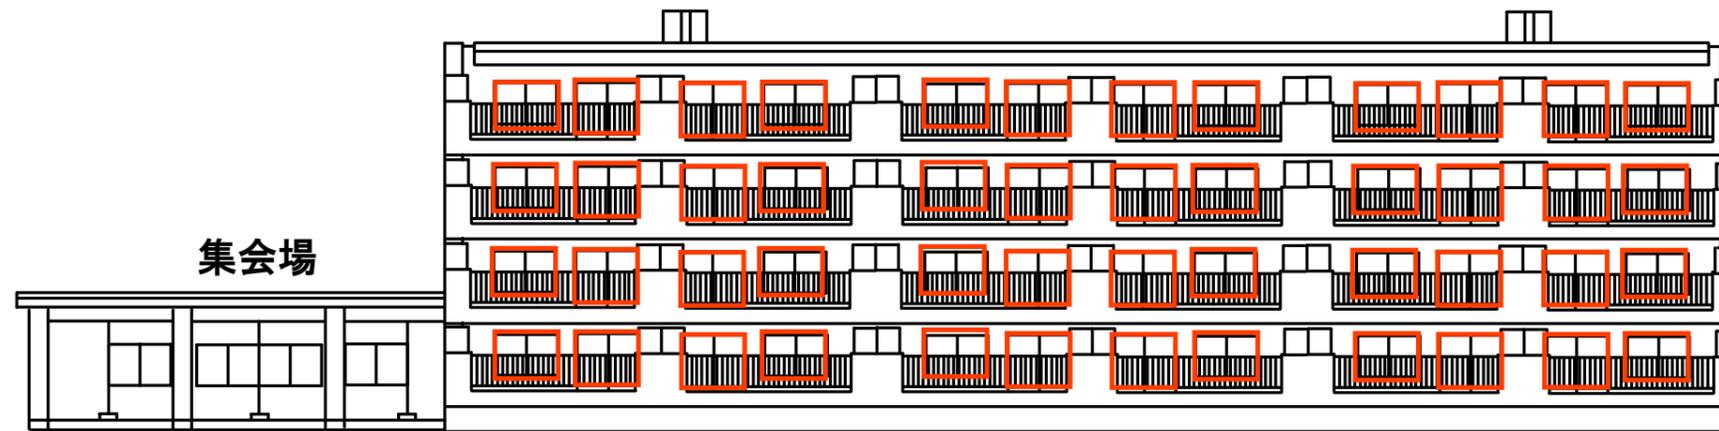
No. 2 サッシュ目地
油性コーキング

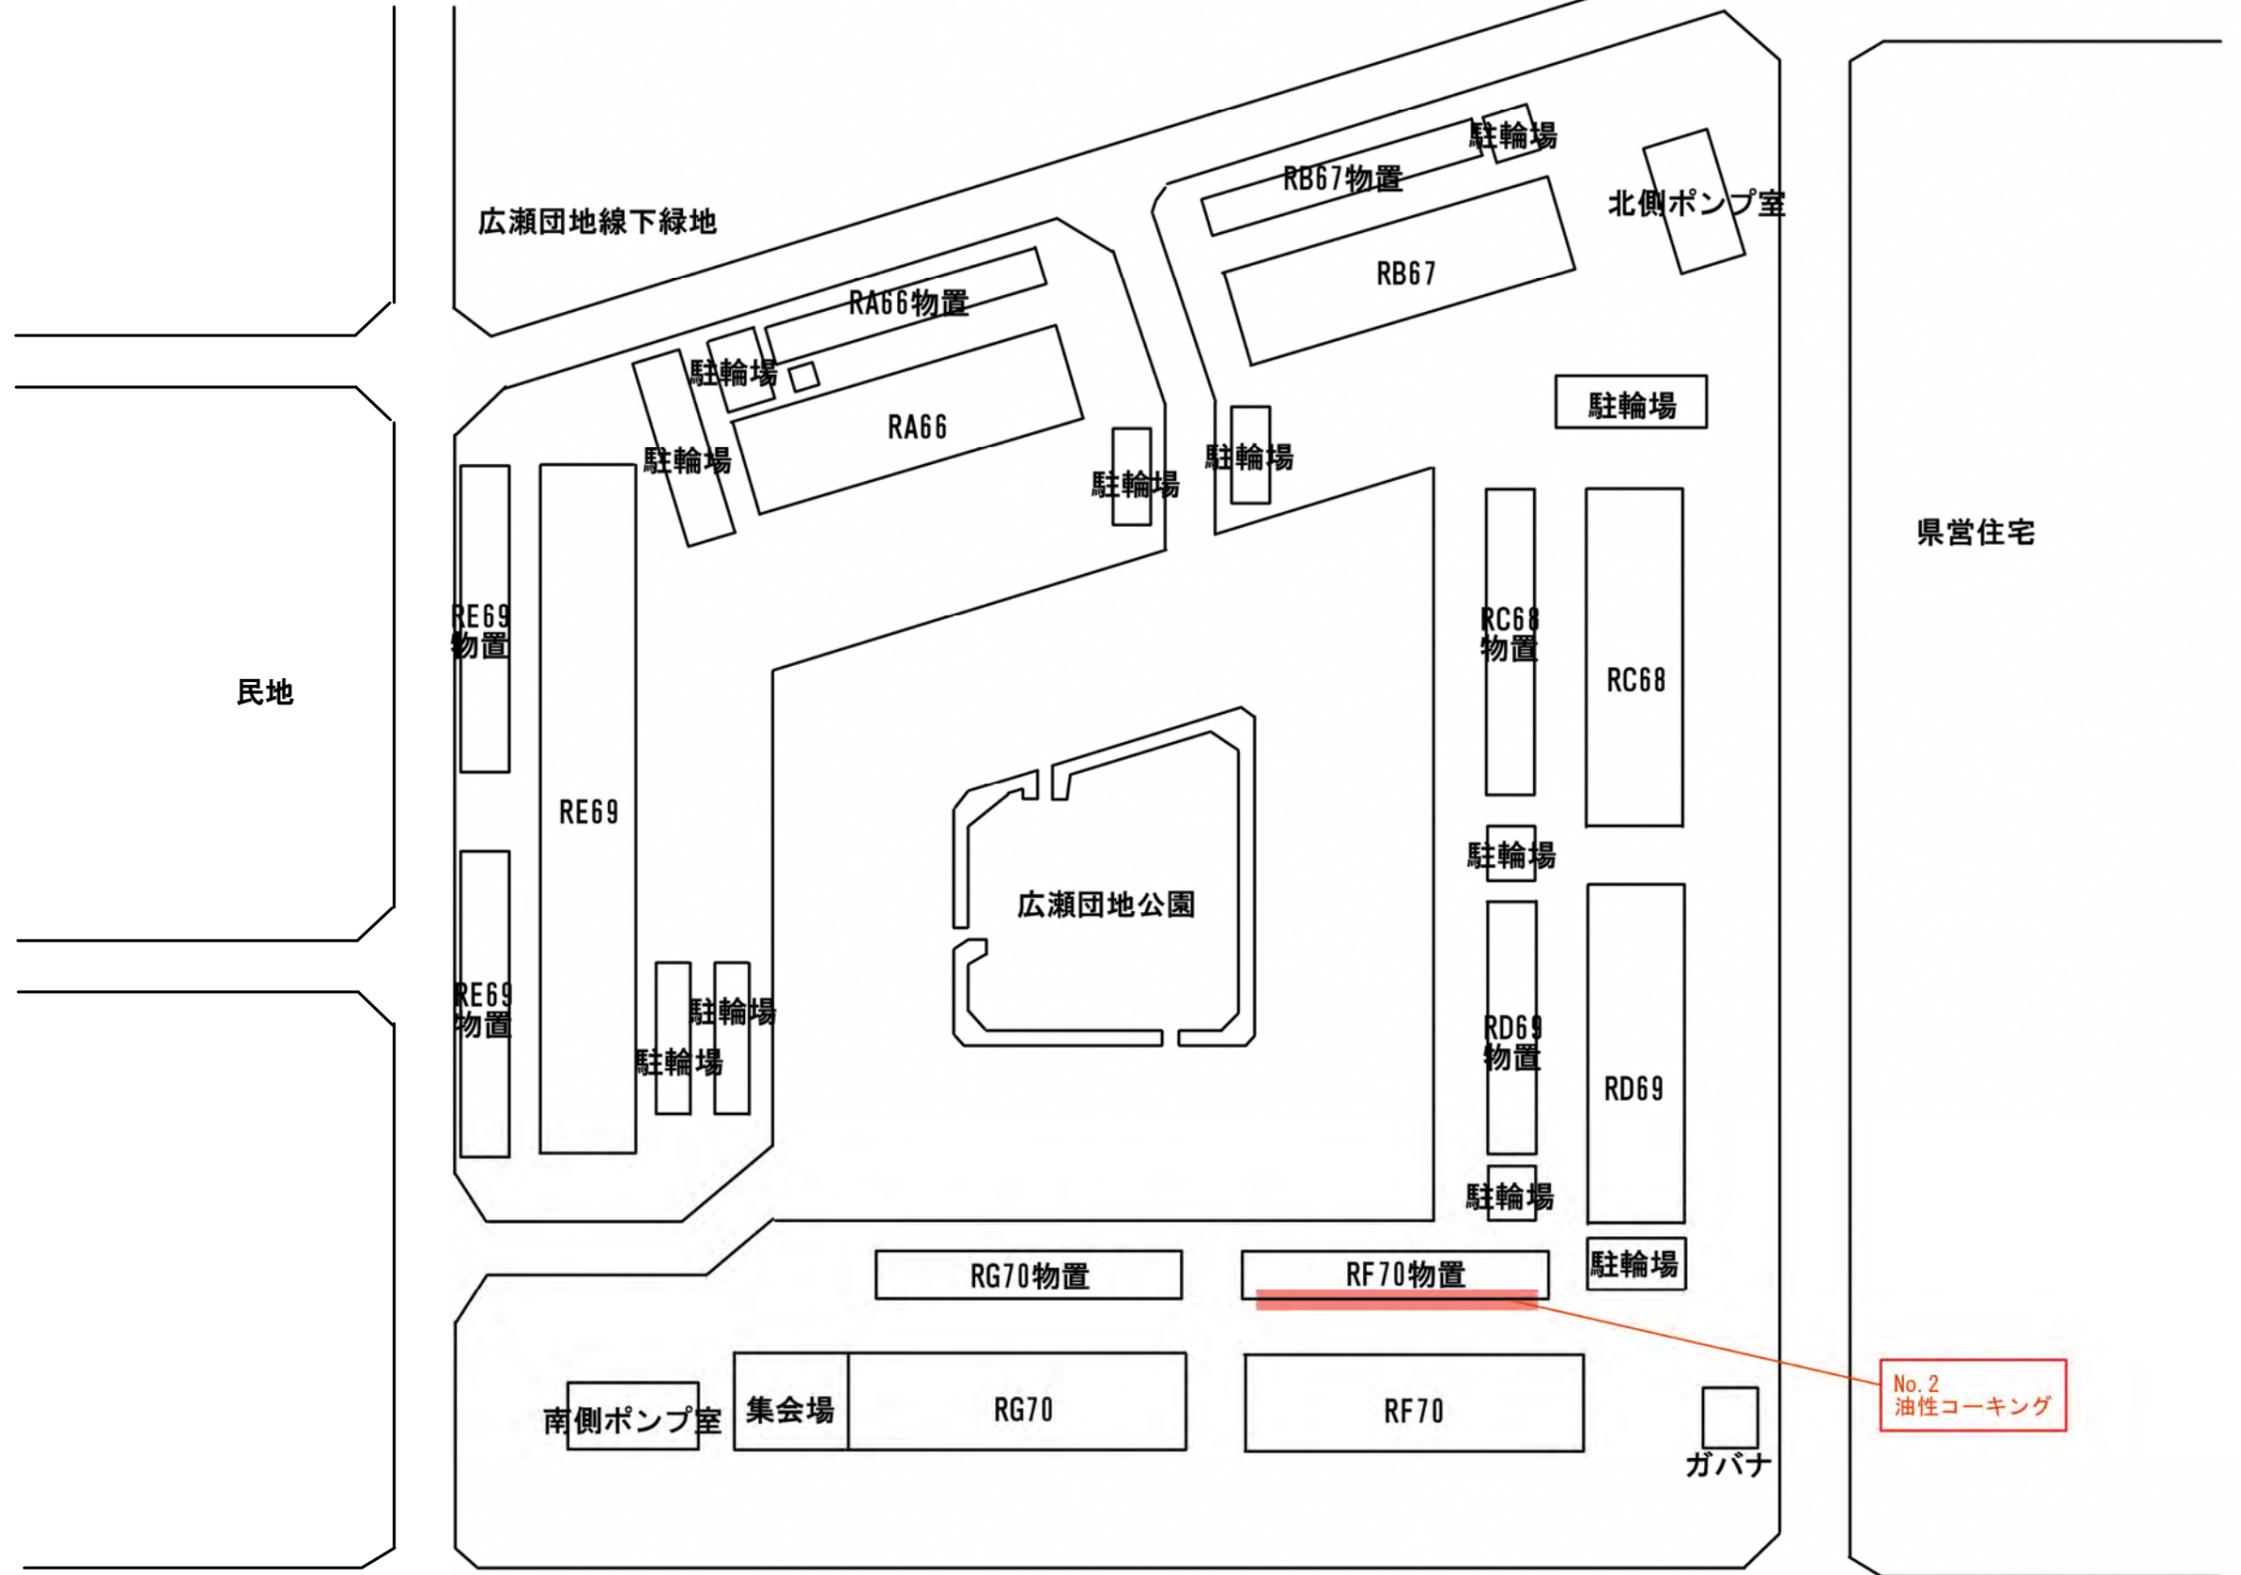
広瀬3・6・7・20・21市営住宅配置図

No. 2
油性コーキング

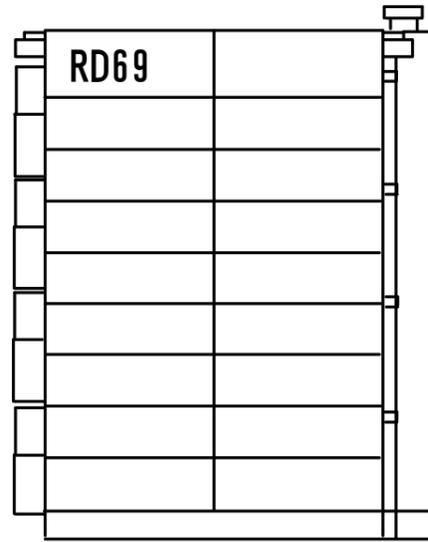
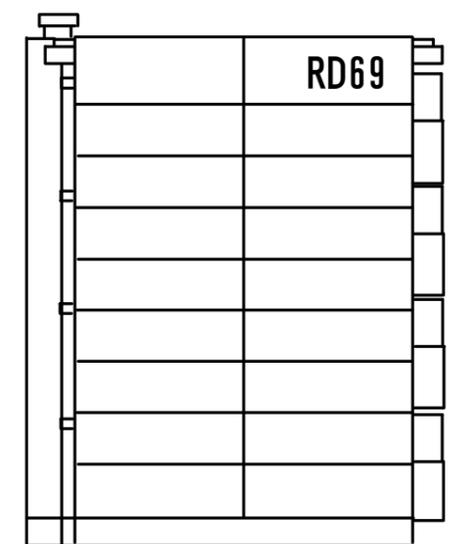
No. 1
サッシュ目地
油性コーキング材

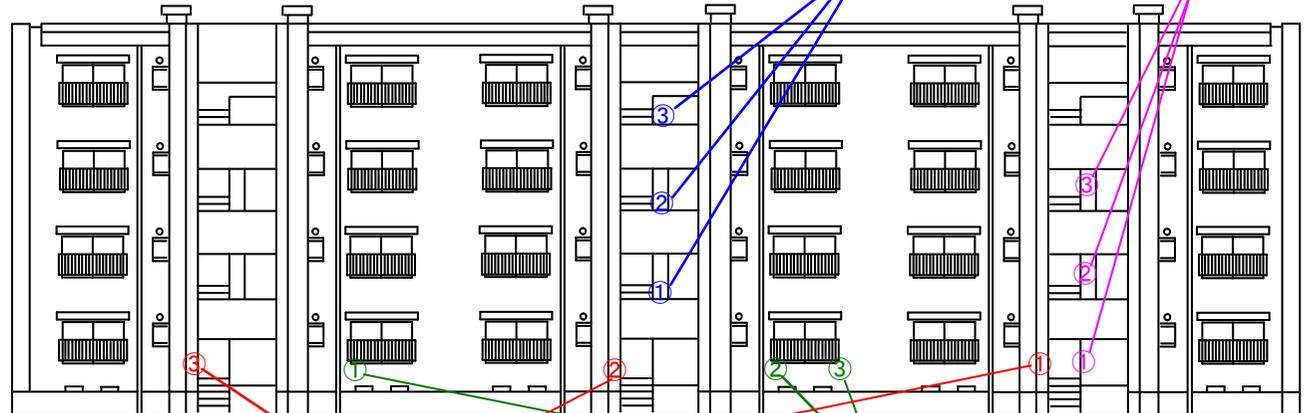
西立面

IW8436
リシン吹付(クリーム色)

IW8439
油性コーキング材

IW8437
モルタルEP

IW8438
アスファルトジュート

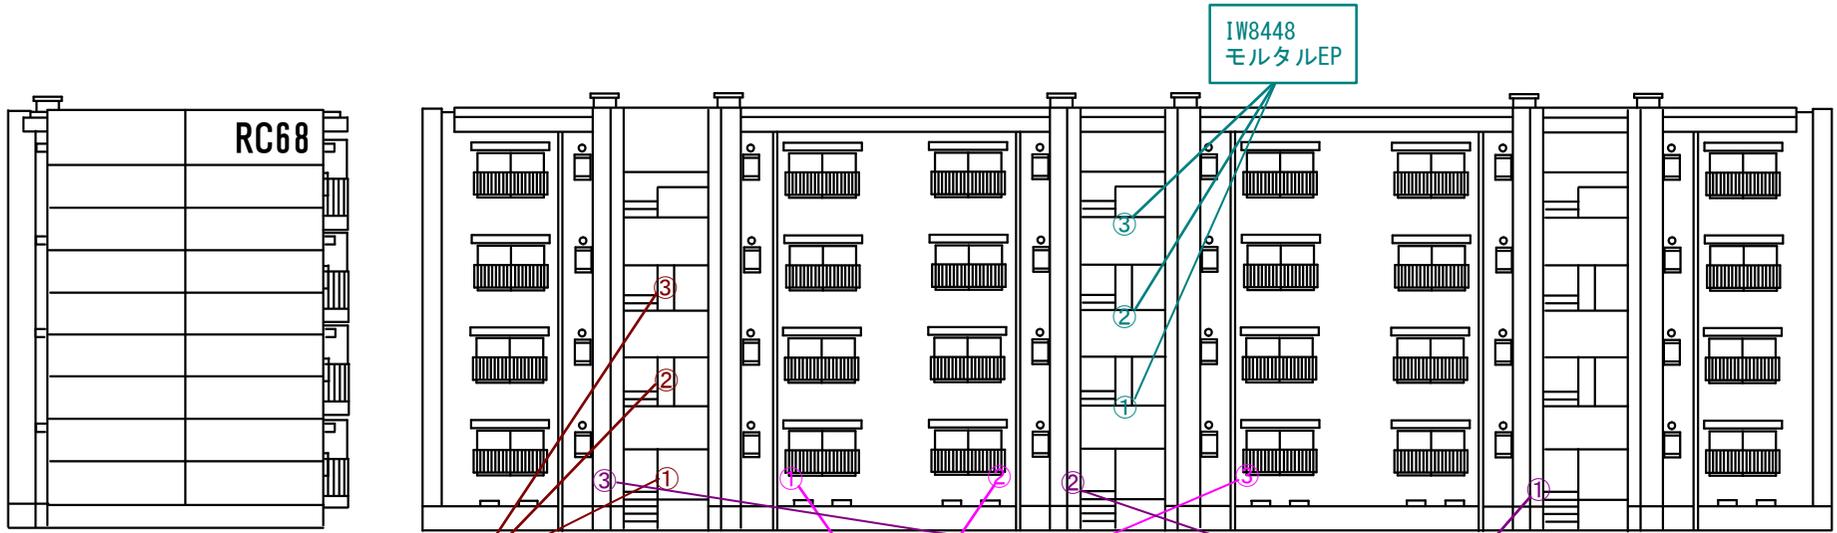
西立図

IW8449
アスファルトジュート

IW8447
油性コーキング材

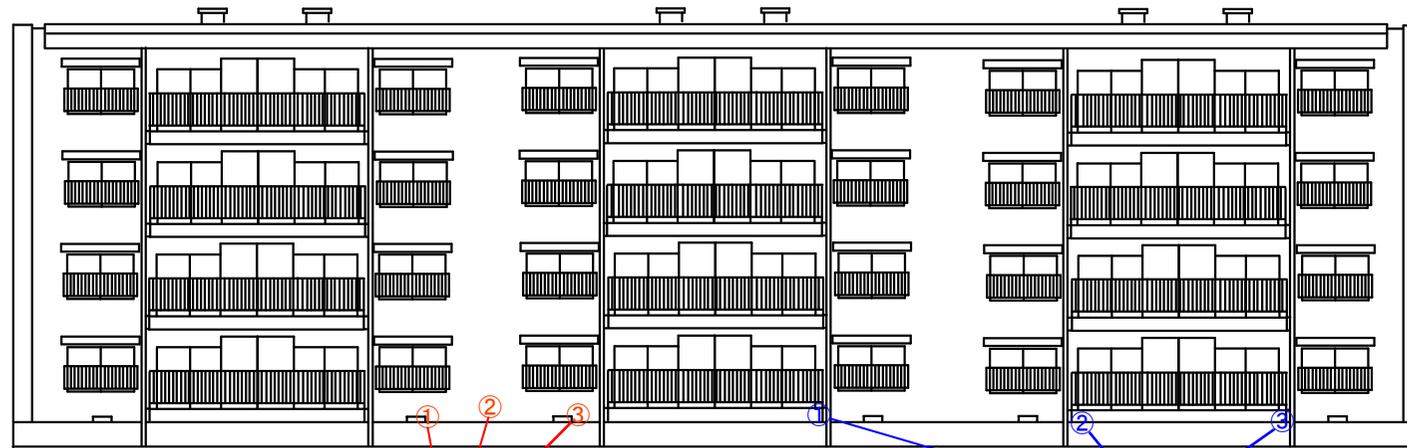
南立図

IW8444
外壁 リシン吹付(白色)

IW8446
外壁 リシン吹付(アイボリー)

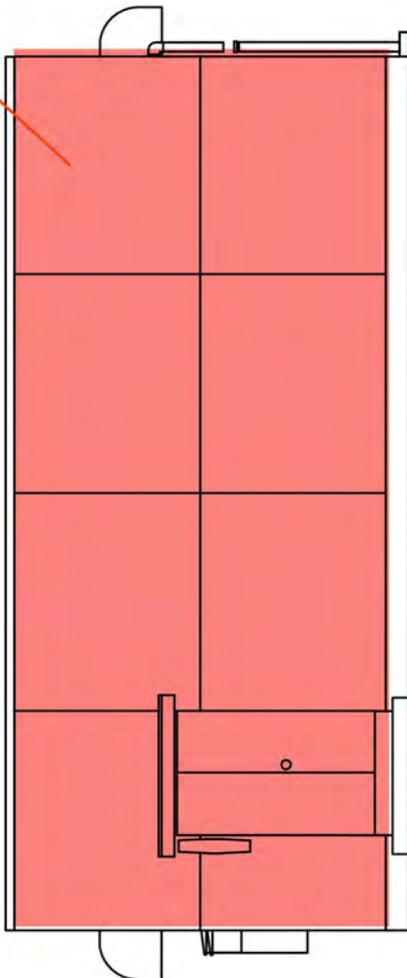
東立面

No.1 外壁・軒
リシン吹付

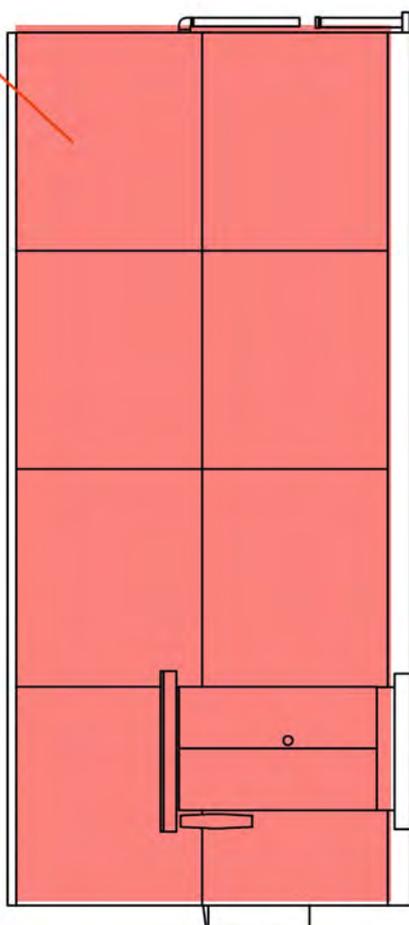
南立図

No.2 外壁・軒
リシン吹付
